# Gränna kyrkogård

Kulturhistorisk inventering och förslag till bevarandeplan  
Gränna stad i Jönköpings kommun, Jönköpings län, Växjö stift

Jönköpings läns museums dnr: 325/2018

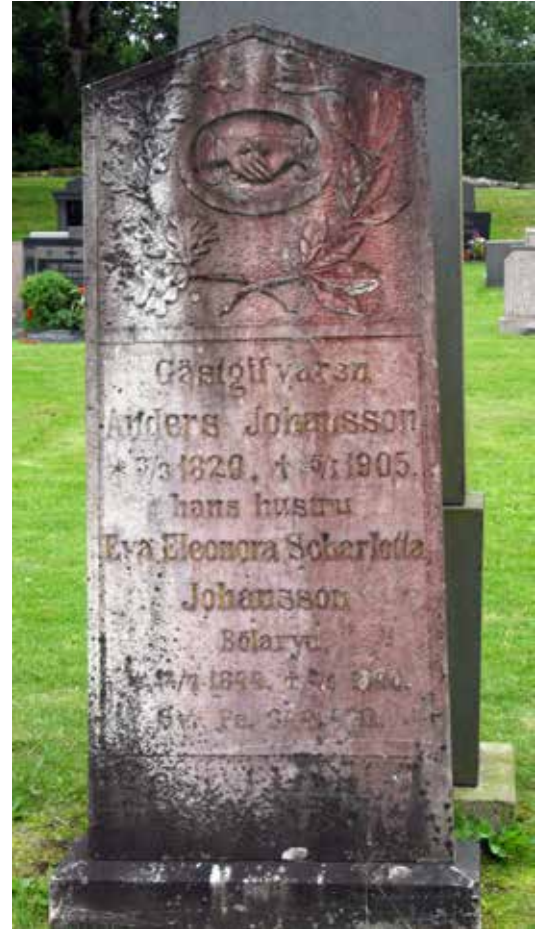
Biologisk påväxt, troligen rödalger, på en gravvård på Villstads kyrkogård i Gislaveds kommun.

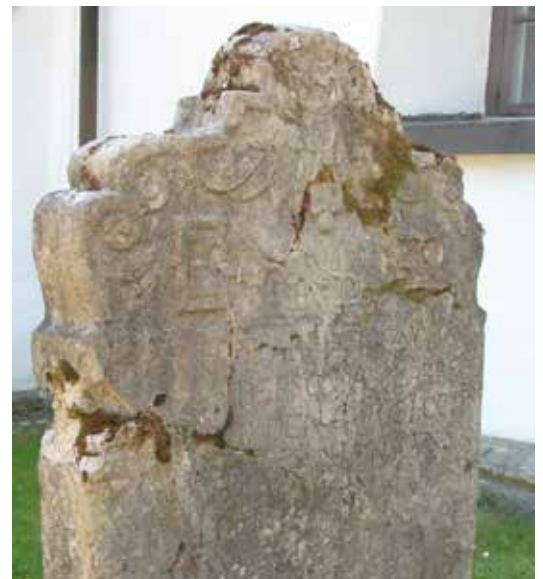
Kalksten har en förmåga att spjälka sig och spricka. Denna sten på Forserums kyrkogård i Nässjö kommun kräver insatser av en stenkonservator.

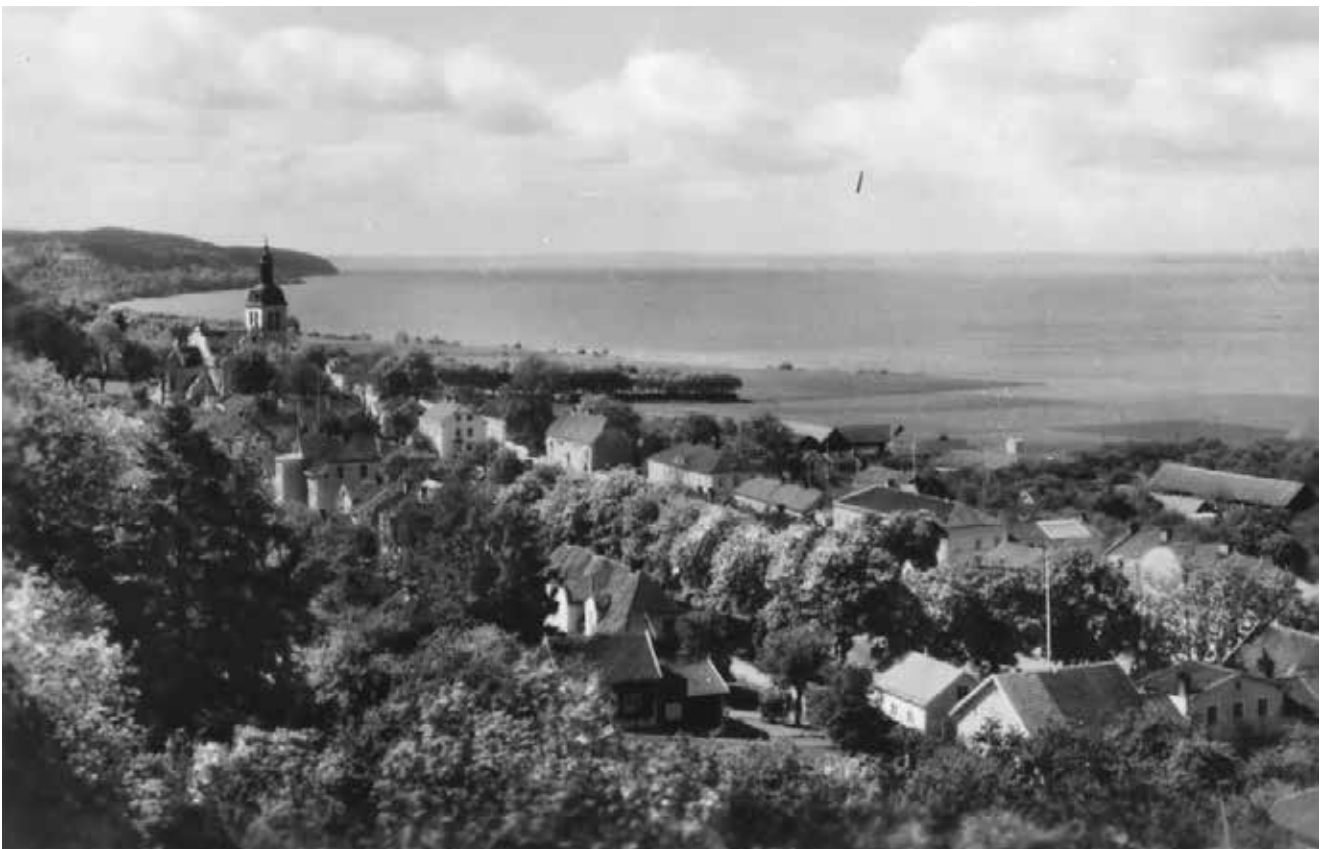
Foto taget omkring 1930 från Grännaberget över ortens södra delar. I området till höger om kyrktornet ses trädkransen kring kyrkogården.

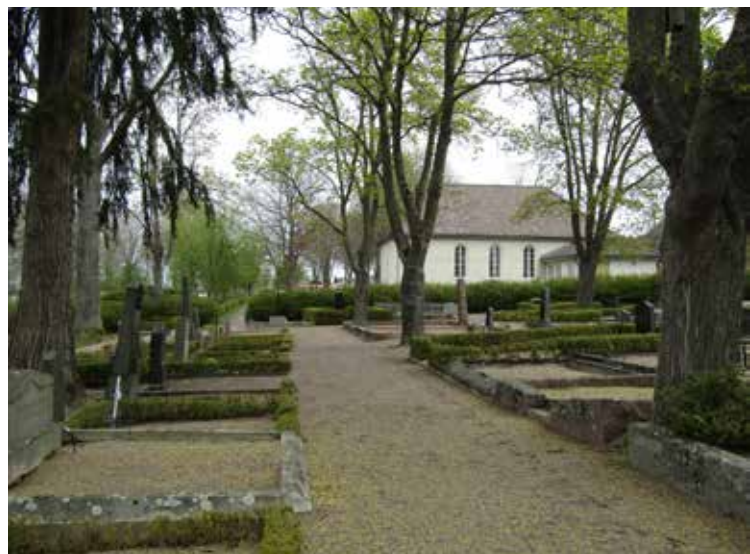
Kyrkogårdens södra del har ännu en äldre karaktär bevarad med en stor andel grusgravar.

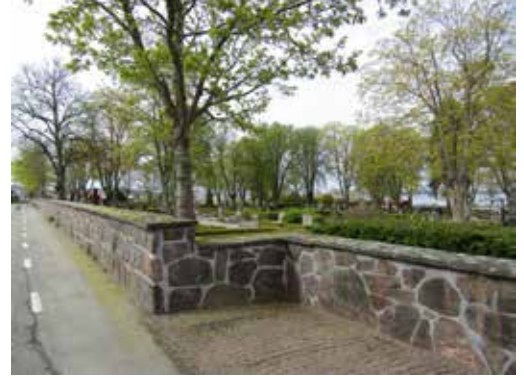
Längs med vägen avgränsas kyrkogården av en fogad stenmur.

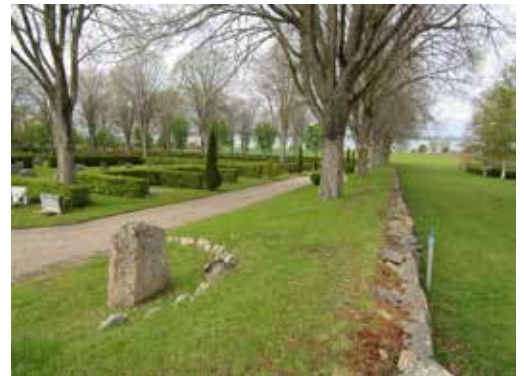
Mot norr och väster finns en kallmurad stödmur vilken är uppvallad från kyrkogårdssidan.

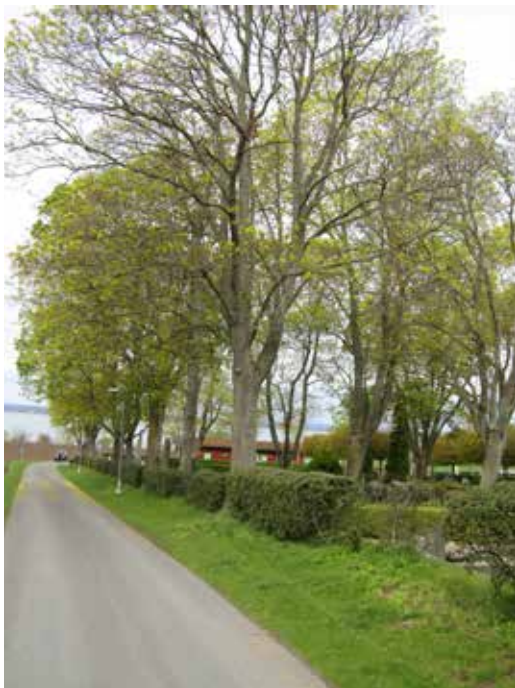
Kyrkogården omgärdas av en trädkrans av lönn i söder och ask i norr.

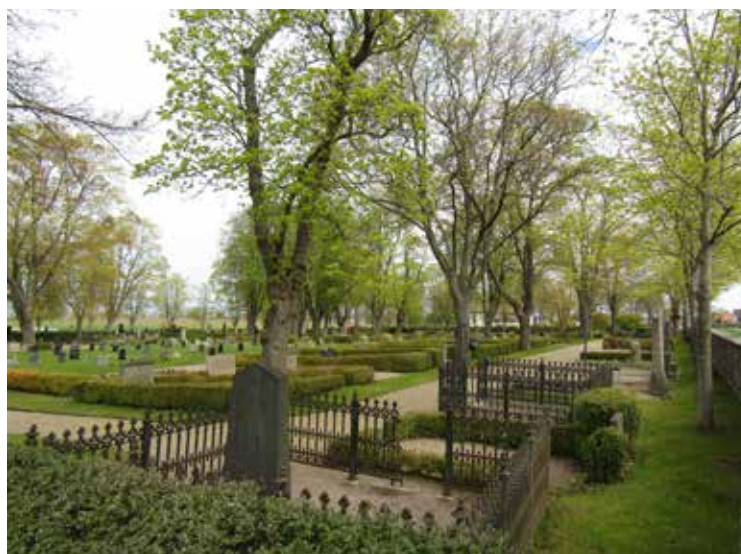
Den gamla kyrkogården har en välvuxen trädkrans där huvudgångarna markeras av kastanjer och ytterrader av lönn. Lägre buxbomshäckar utgör en tidstypisk karaktärsväxt för gruskyrkogården.

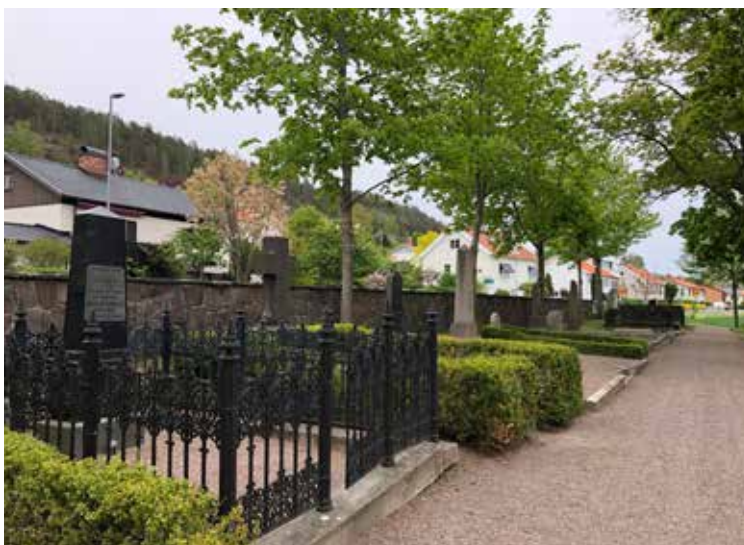
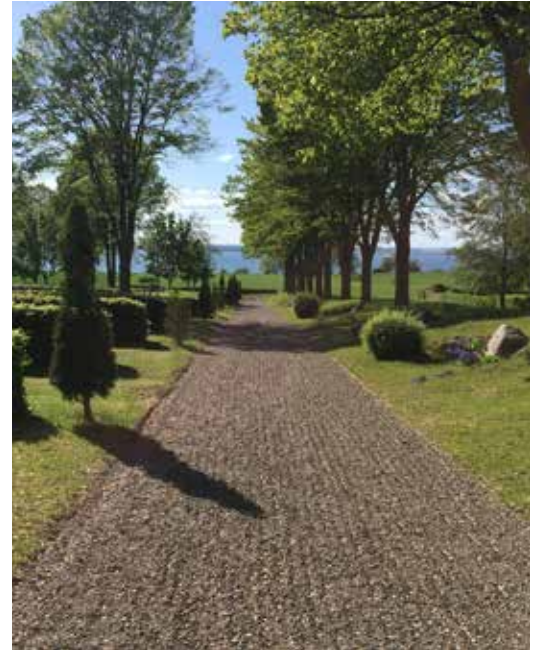
Välkanttade grusgångar hör till kyrkogårdens karaktär. Den nya kyrkogården har grusgångar mellan de större kvarteren (ovan), medan den äldre delen har smalare grusgångar även inne i grusgravskvarteren (vänster).

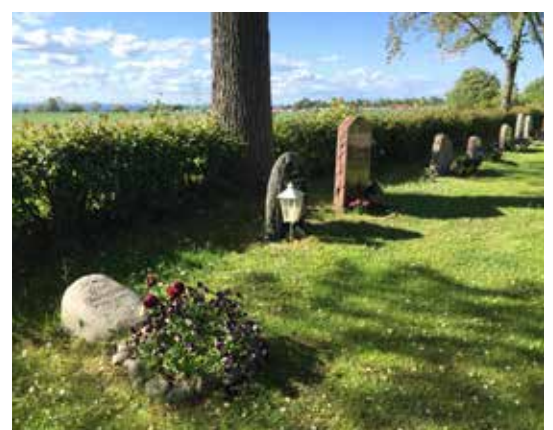
Gravvårdarna på den södra delen (vänster) och den norra delen (ovan) skiljer sig åt och speglar tidens ideal.

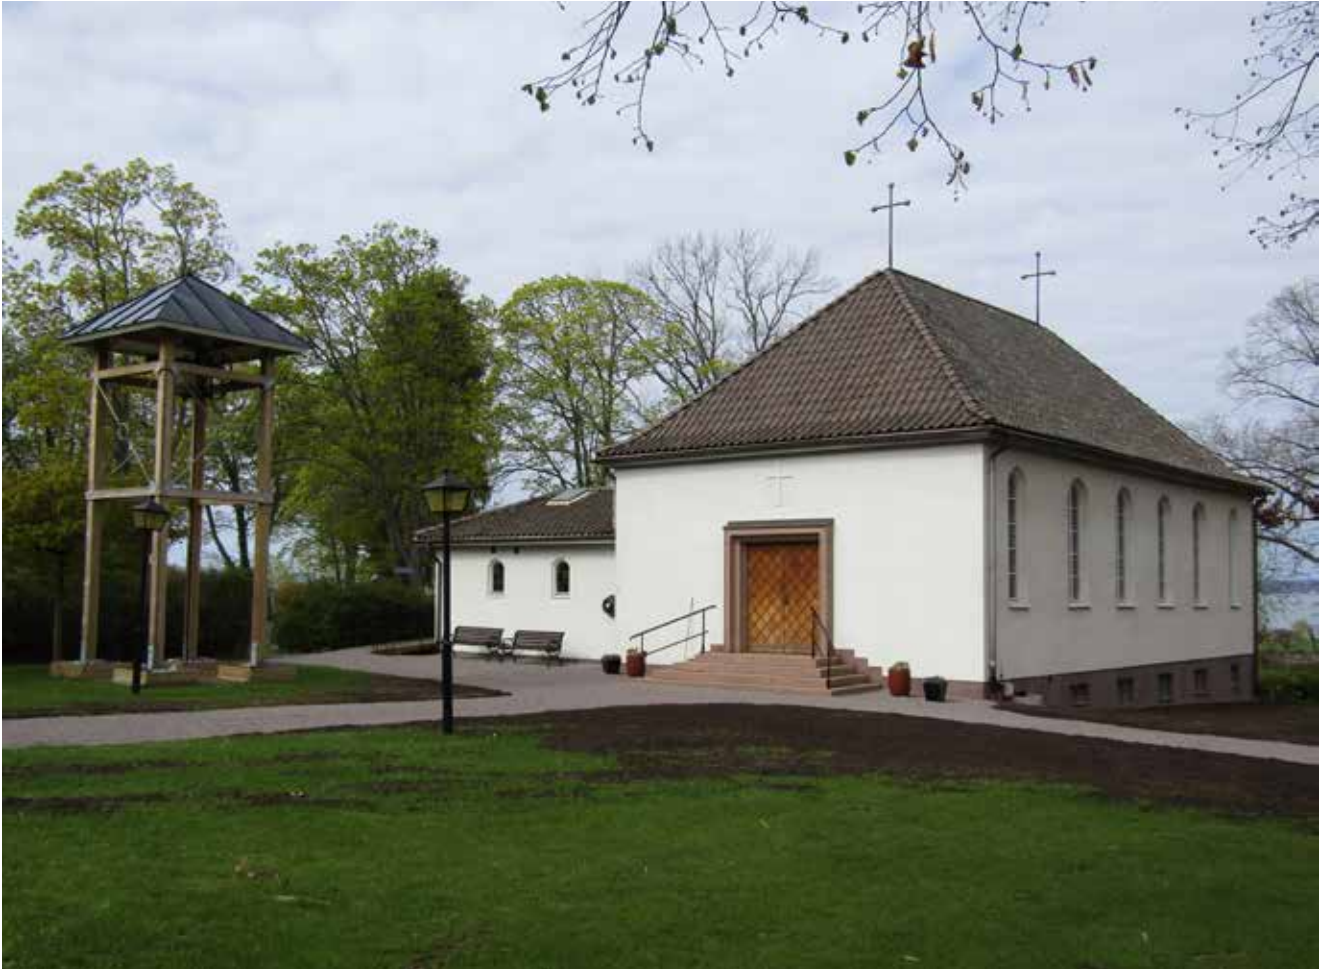
Gravkapellet stod klar 1954 och ersatte ett äldre gravkapell som fanns på kyrkogården. Byggnaden ritades av Joahnnes Dahl arkitektfirma i Tranås.

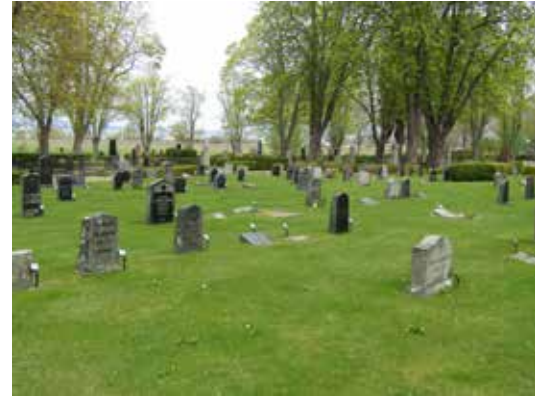
Kyrkogårdens södra del har en ålderdomlig karaktär och präglas framförallt av stora sammanhängande områden med grusgravar (se nedan). Mitt i området finns två gräsbevuxna kvarter, vilka tidigare var reserverade för allmänna linjen (se ovan).

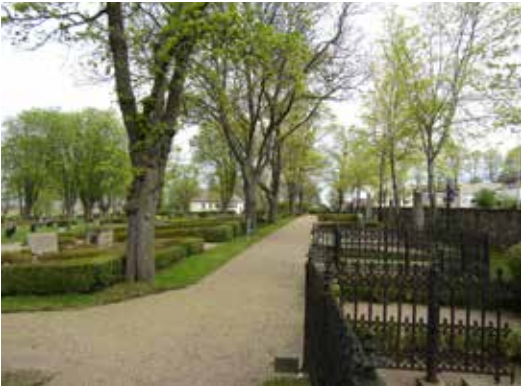
Grusgravarna i området är försedda med olika omgärdningar i form av häckar, stenramar, järnstaket eller pållare med kätting.

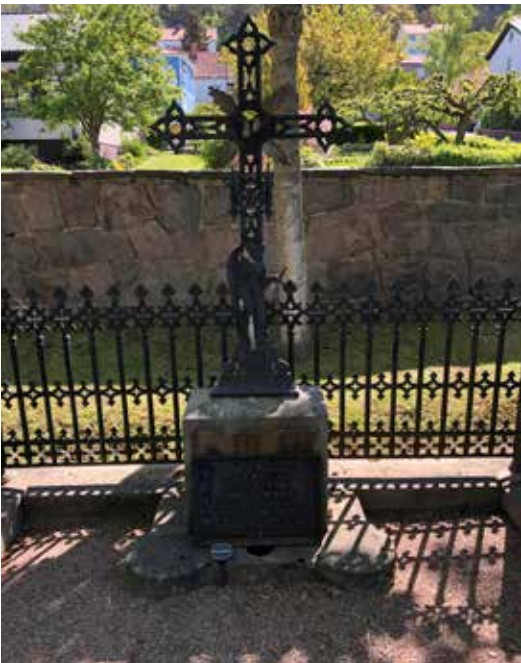
En av de gjutjärnsvårdar som förekommer på kyrkogården. Vården är kombinerad med ett gjutjärnstaket.

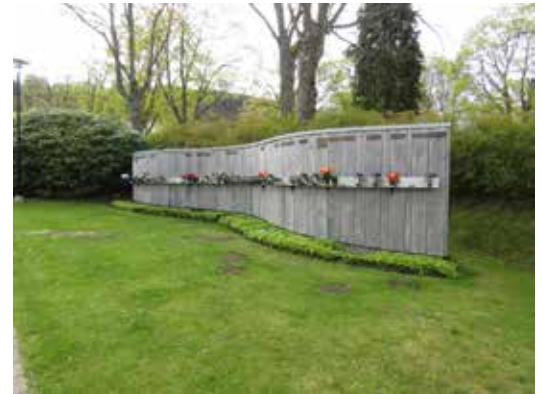
Askgravplatsen med en svängd mur klädd med plank.

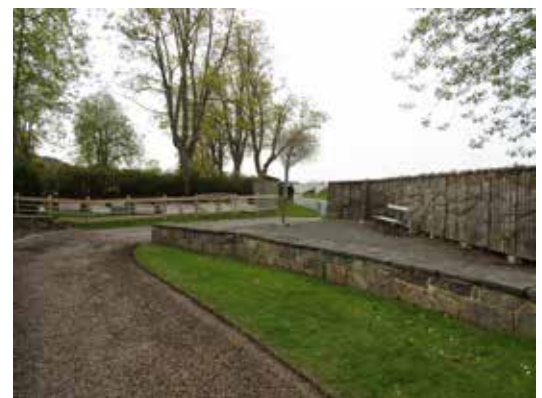
I anslutning till den västra ingången finns en anlagd grusyta avgränsad av en låg mur. Bortom denna ses det inhägnade området där återlämnade gravstenar förvaras.

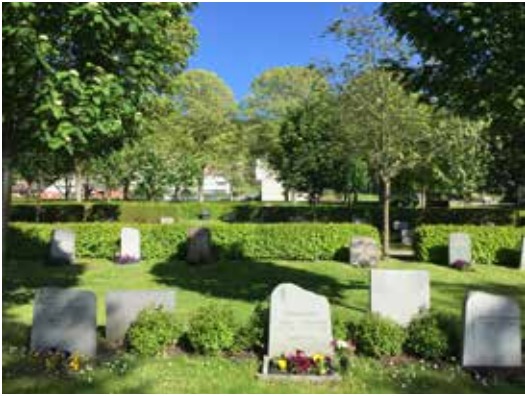
Vegetationen bestående av olika sorters träd och buskar bidrar till områdets karaktär. Kapellet upplevs som en tydlig del av kyrkogården.

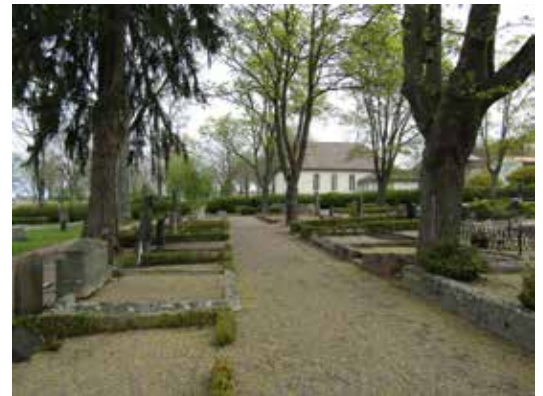
Kyrkogården präglas tydligt av två utvecklingsskeden, den södra delen som anlades på 1860-talet och den norra delen som togs i bruk på 1950-talet.

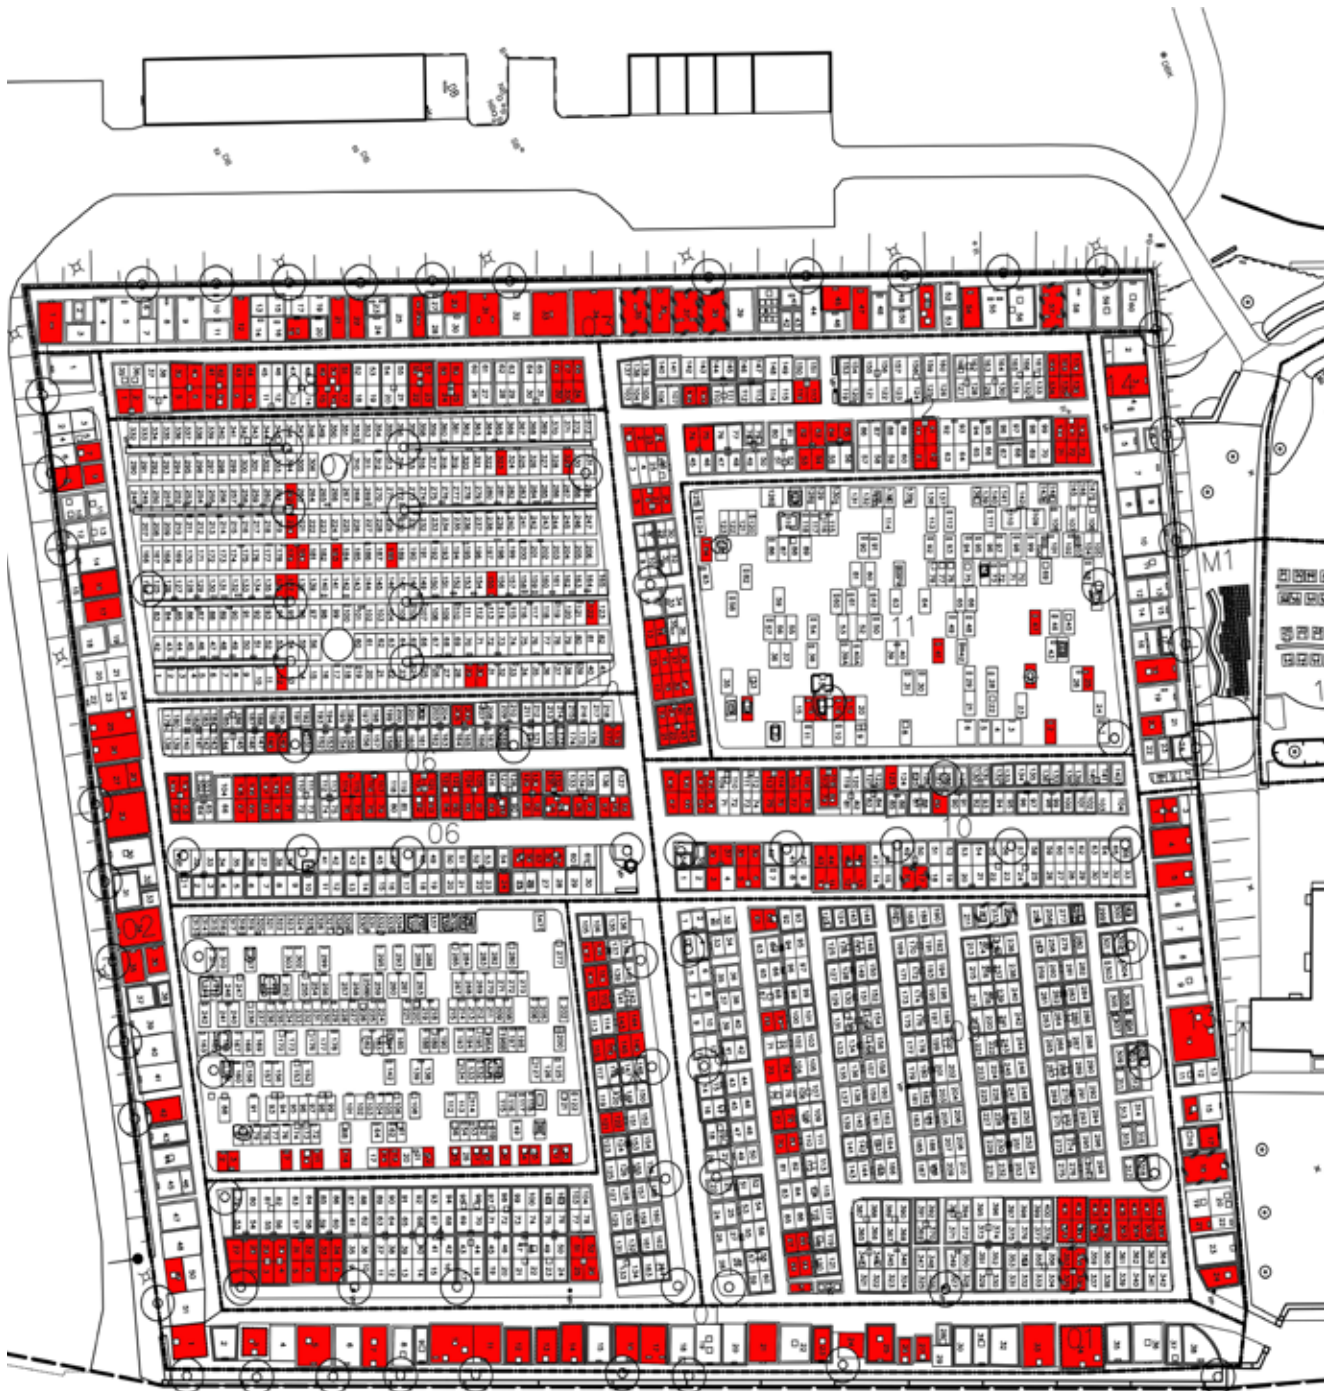
## Gravkarta

Gravkarta över Gräna kyrkogård där de kulturhistoriskt värdefulla gravarna i både klass 1 och klass 2 är markerade i rött.
