Båraryds kyrkogård

Kulturhistorisk inventering och förslag till bevarandeplan
Båraryds socken i Gislaveds kommun, Jönköpings län, Växjö stift

Jönköpings läns museums dnr: 2019-305

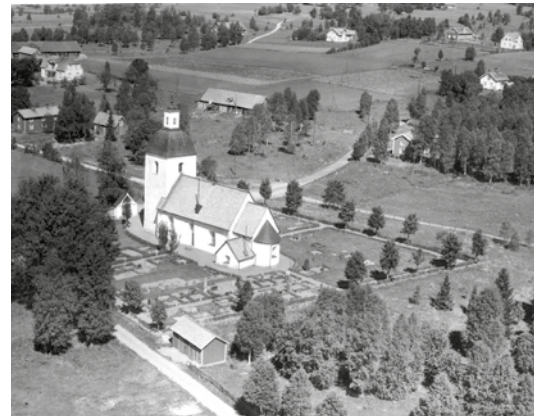
Det var i regel mer attraktivt att begravas på den södra delen av kyrkogården än den norra, som upplevdes vara olycksbringande. Ofta är kyrkan därför placerad med dragning mot norr för att skapa större ytor på den södra sidan. Detta flygfoto från 1940-talets slut visar att den södra delen av kyrkogården i Hylletofta var mer ianspråktagen än den norra, till höger. Foto JLM.

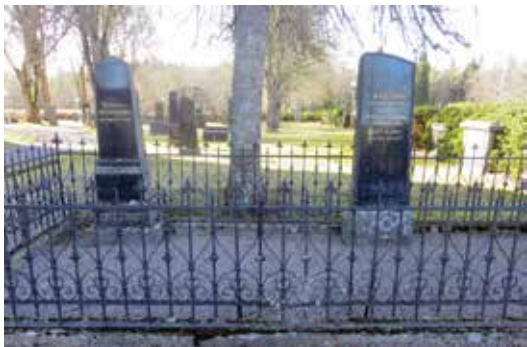
På de mer påkostade köpegravarna var både gravvård och inhägnad omsorgsfullt utformade. Här ett exempel från Norra Solberga kyrkogård i Nässjö kommun.

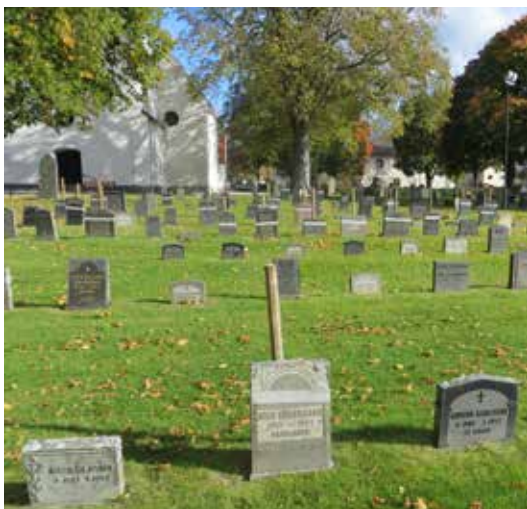
Ovan: På kyrkogården i Ingatorp (Eksjö kommun) kan man uppleva den allmänna linjens gravområde med små anspråkslösa vårdar tämligen intakt. Nedan: Ett exempel på en gravvård från 1960-talet på begravningsplatsen i Aneby.

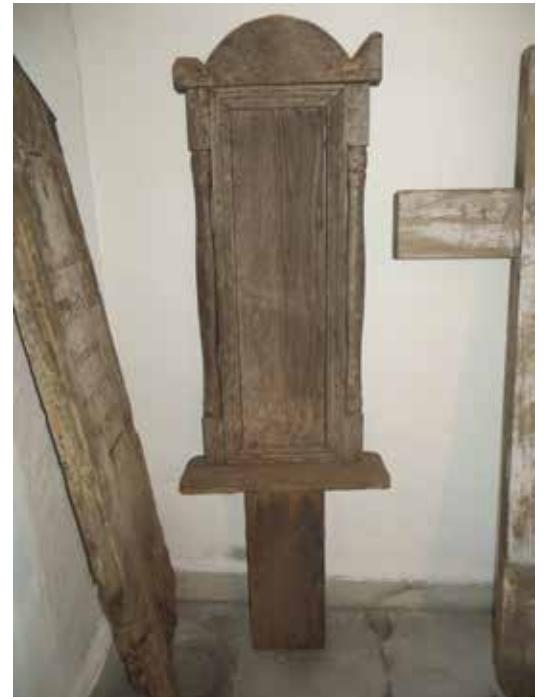
En del gravvårdar som inte är i bruk och förvaras i kyrkan kan ha ett kulturhistoriskt värde. I så fall kan det vara aktuellt att föra in dem i kyrkans inventarieförteckning. Gravbrädor från Askeryds kyrkogård.

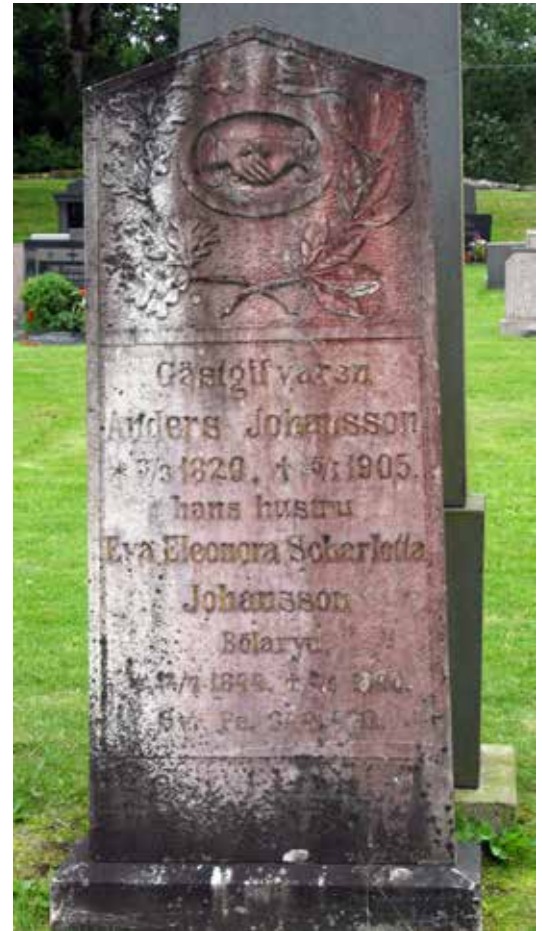
Biologisk påväxt, troligen rödalger, på en gravvård på Villstads kyrkogård i Gislaveds kommun.

En annan orsak är nederbörd och biologisk påväxt av lavar, alger och mossor. Dessa gynnas av att en sten står skuggigt och fuktigt. Liggande hållare och stående vårdar av mjuk bergart som kalk- och sandsten är särskilt känsliga för vådrets makter. På vintern tränger fukt in i sprickor och vidgar dessa och spränger till slut bort stenmaterial. Detta kan på sikt helt radera ut en inskription eller relief. Därför är det viktigt att hålla till exempel hållare rena från löv och grenar. Känsliga vårdar och hållare av hög ålder kan med fördel ges en skyddsklädsel eller täckning permanent eller under vinterhalvåret för att motverka frostsprängning.

Rengöring av vårdar kan ha olika syften. Ofta sker det i första hand av estetiska skäl. Som regel bör den på kulturhistoriskt värdefulla vårdar vara motiverad av hänsyn till att påväxt riskerar stenens fortbestånd (kalk- och sandsten) eller för att förbättra förståelsen av objektet och kunna tolka och uppleva inskriptioner eller utsmyckningar. Enklare rengöring kan göras med ljummet vatten med liten tillsats av såpa eller diskmedel och med mjuka borstar som inte repar. Lämplig tid för detta är tidig vår och sen höst då exempelvis lavar är mer aktiva och mjuka då. Vårdar av hårdare bergarter som granit kan rengöras med högtryckstvätt, men endast där inte förgyllning och dekorationer kan skadas. Vårdar med mycket högt kulturhistoriskt värde och påtaglig skadebild (pågående bortfall av stenmaterial eller sprickor) bör rengöras av konservator.

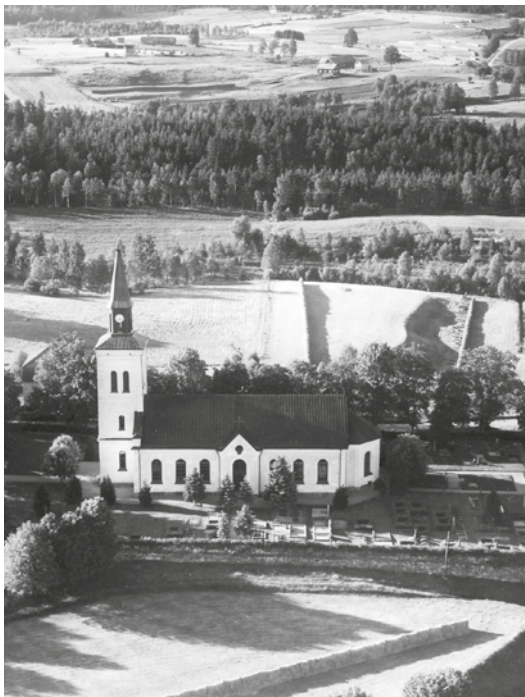
Båraryds kyrka från söder, ädelcypresserna är relativt nyplanterade och kyrkogården präglas i hög grad av sammanhängande grusgravkvarter. Flygfoto, 1939. JLM.

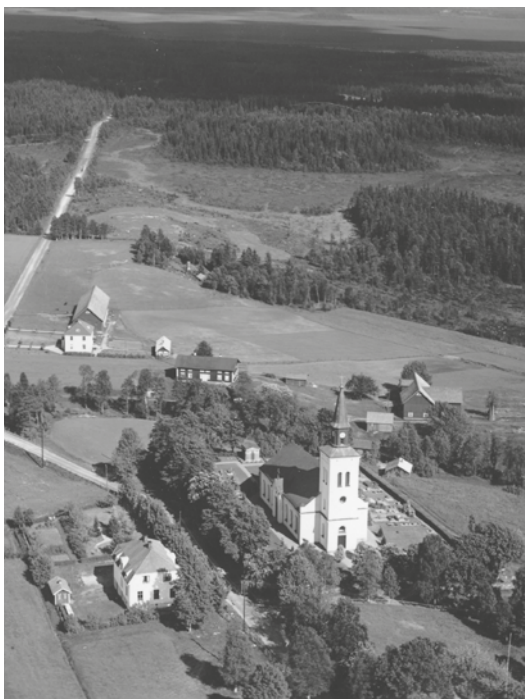
Båraryds kyrka från väster med skolbyggnaden. Den norra delen av kyrkogården har en välväxt trädrad längs landsvägen. Flygfoto, 1939. JLM.

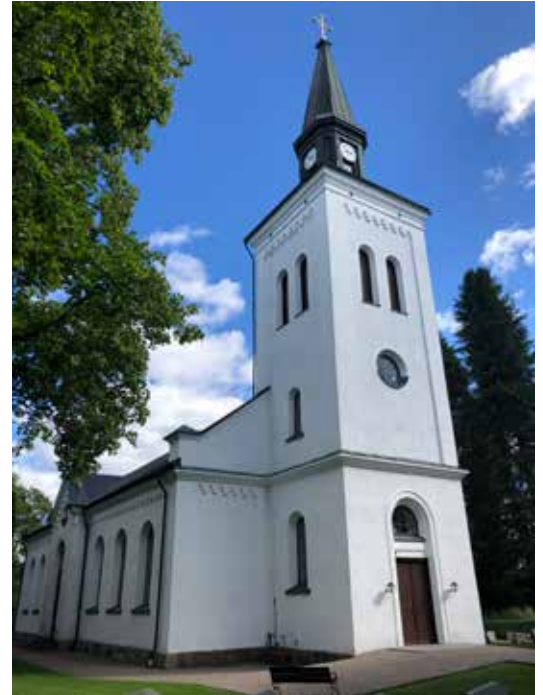
Båraryds kyrka uppfördes 1880 efter ritningar av arkitekt Albert Törnqvist. I samband med att den nya kyrkan uppfördes utvidgades även kyrkogården till dagens storlek.

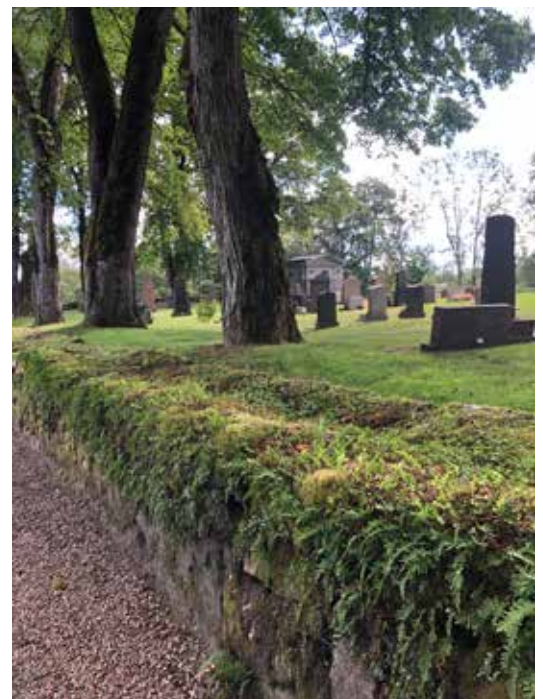
Kyrkogården omges av en mur med otuktade och kilade stenblock.

Kyrkogården omges av en kallmur från 1880. Den är ca 1-1,5 meter hög och bildar i norr, öster och söder stödmur. Materialet utgörs av otuktade respektive kilade markstensblock. Murkrönet och även sidorna är beväxta med mossor, ormbunkar och sedum.

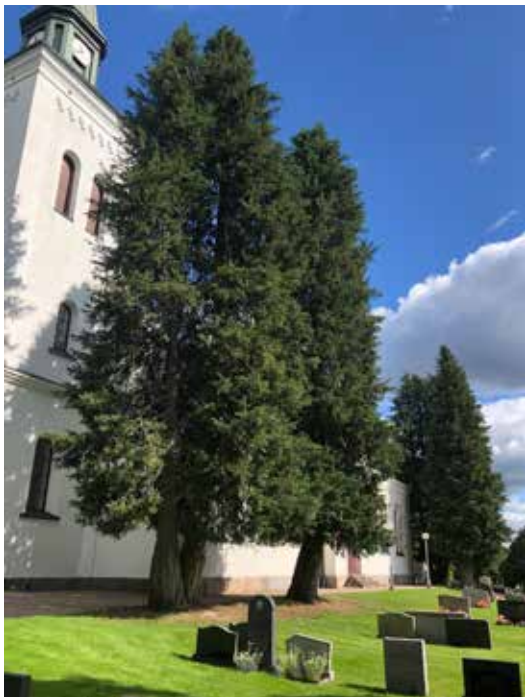
De resliga ädelcypresserna utgör ett ovanligt inslag på kyrkogården.

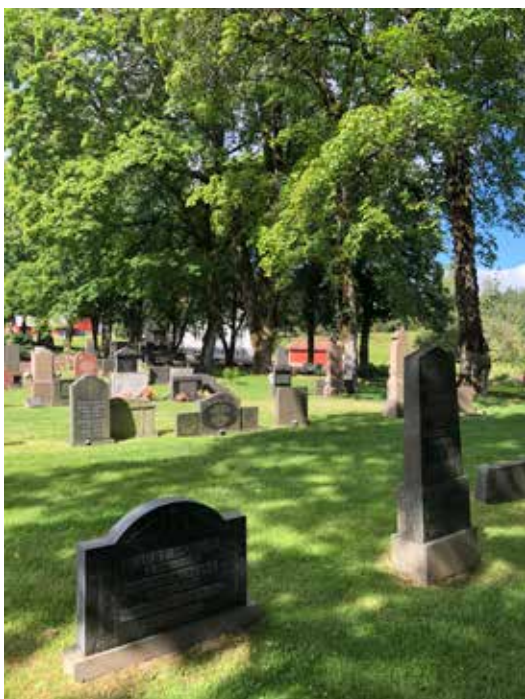
Båraryds kyrkogård har ett blandat gravvårdsbestånd där nyare vårdar har placerats i de äldre kvarteren. De högresta vårdarna visar på ett äldre ideal, medan de lägre vårdarna i hög grad har tillkommit från mellankrigstiden fram till idag.

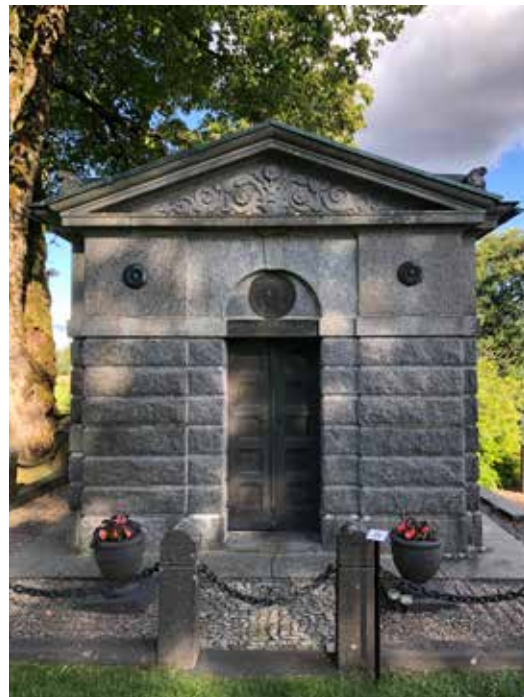
Gislows mausoleum ger kyrkogården en särprägel och understryker samtidigt Båraryds koppling till det växande municipalsamhället Gislaved.

Disponent Wilhelm Gislows mausoleum är uppfört 1927, på den avlidnes önskan invid fosterföräldrarnas grav, kommissionslantmätare Ekström med fru. Den klassiserande byggnaden av granit har en kvadratisk plan och reser sig inom en grusbädd med pollare och kätting. Fasaderna bär rustik med råhuggna granitkvadrar. Hörnen framhävs av pilastrar. Ingången mitt i väster har pardörr av koppar och ovan denna en rundbåge med bronsrelief av Gislow. I öster sitter ett rundbågsfönster med gult katedralglas i blyspröjsar. På de båda övriga sidorna är slåthuggna fält med kopparknoppar i hörnen. Upptill har byggnaden en bred slåthuggen gesims med i norr och söder var sin lunett med smidesgaller. På hörnen sitter knoppar och ventiler av koppar. Väst- och östfasaderna avslutas med var sin tempelgavel med akroterion och akantusrelief.

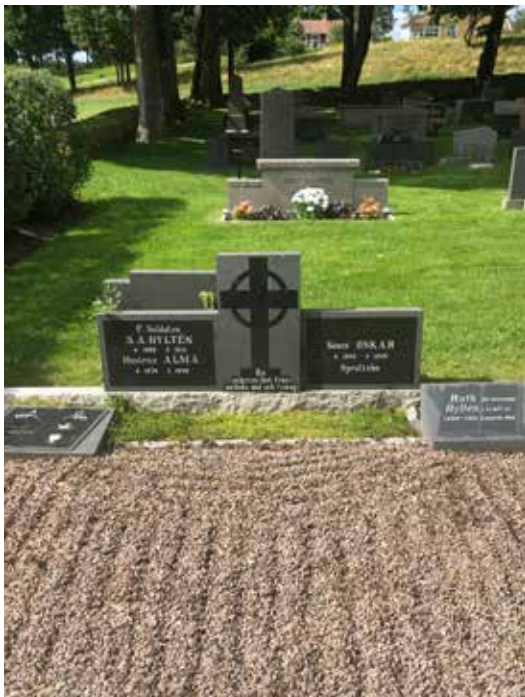
Kvarter A präglas av de efterkrigstida idealen, enbart rester av de högresta vårdarna och grusgravarna finns utspridda i kvarteret och vittnar om en äldre gestalning.

Gravvårdsbeståndet utgörs nästan uteslutande av rektangulära vårdar från 1930-talet till idag med typisk låg profil. Flera av de äldre gravarna har haft grusbädd och stenram, men av dessa arrangemang kvarstår endast ett på en grav från 1935 över en soldat. En mindre del av gravarna är familjegravar. Ett fåtal högresta äldre vårdar finns, den äldsta från 1885 i polerad svart granit. Kvarteret domineras av två stora gravar i det sydvästra hörnet med stenramar i svart granit. Den ena har en stor håll från 1933 över fabrikören Carl Theodor Gislow med fru. Vid huvudänden reser sig en över två meter hög och stram sten med porträttrelief i brons av fabrikören. Den andra graven har en tumba från 1958 över lasarettsläkaren Selldén med maka, född Gislow. Båda gravarnas vårdar är av svart, opolerad granit. Inom kvarteret finns enstaka vårdar med titel, förutom ovannämnda: civilingenjör, mekaniker, kyrkovaktmästare, tegelmästare, hemmansägare, byggmästare, kyrkovärd och lantbrukare.

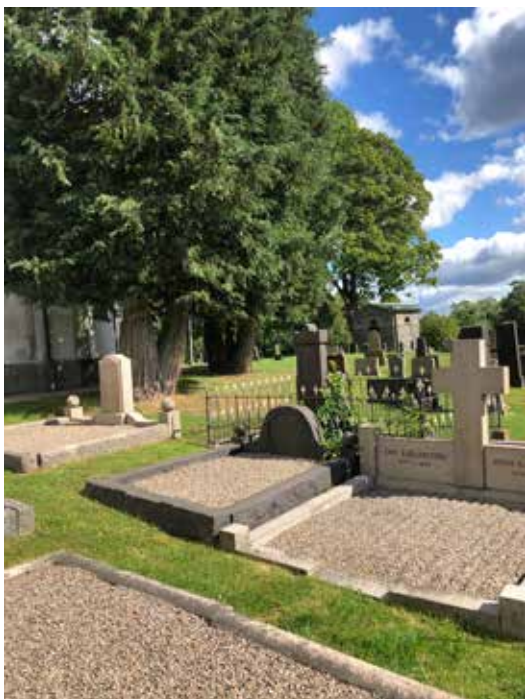
Kyrkogården har ett sammanhängande område med grusgravar bevarat i kvarter B, vilket vittnar om kyrkogårdens tidigare gestalning.

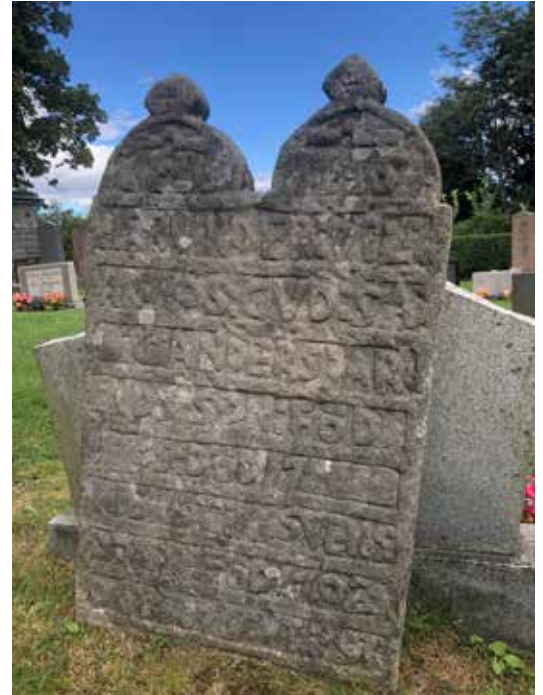
Kyrkogårdens äldsta vård som är bevarad på ursprunglig plats är en parsten från 1776 rest över Anders Arvidson och Kerstin Svensdotter.

Gravvårdsbeståndet inom området är rikt med hänsyn till såväl ålder som form. Äldst är en s.k. parsten i sandsten från 1776, följt av en likaså handhuggen granitvård från 1856 över auditeuren Jonas Rylander. Från perioden mellan 1863 och 1890 finns fyra

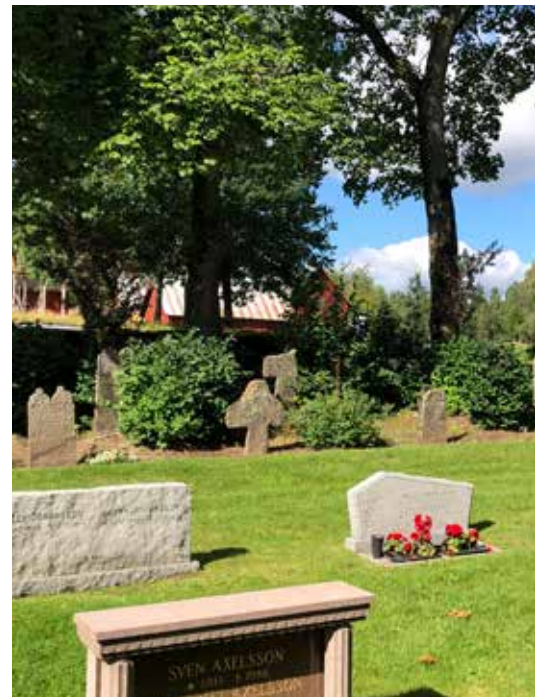
Kvarter C består av efterkrigstida vårdar, kvarterets västra del är pladterat med buskar med förindustriella handhuggna vårdar från 1600- och 1700-talen.

förekommer inte. De 19 musealt uppställda vårdarna utgörs av 18 stycken i sandsten respektive granit från 1609–1775. Den yngsta vården är ett gjutjärnskors från 1883. De handhuggna stenarna är dels enkla med ristning, dels finhuggna parstenar med inskription i relief. En av stenarna skall vara återanvänd 1834 och rest över en postiljon som dog i koleran. Han begravdes i ett gärde väster om kyrkan där stenen restes och en kolerakyrkogård utstakades. 1987 återbördades stenen till kyrkogården.

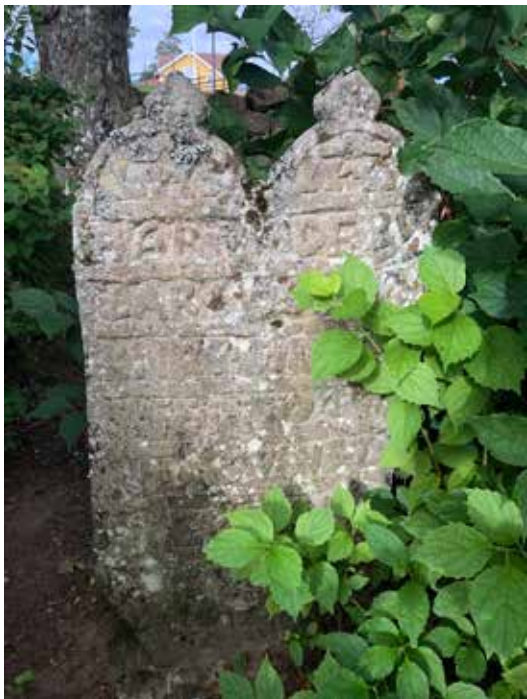
Kyrkans äldsta vårdar har under 1900-talets senare del gjutits fast i betong, och står i vissa fall mycket nära eller direkt i buskarna vilket riskerar att skada vårdarna.

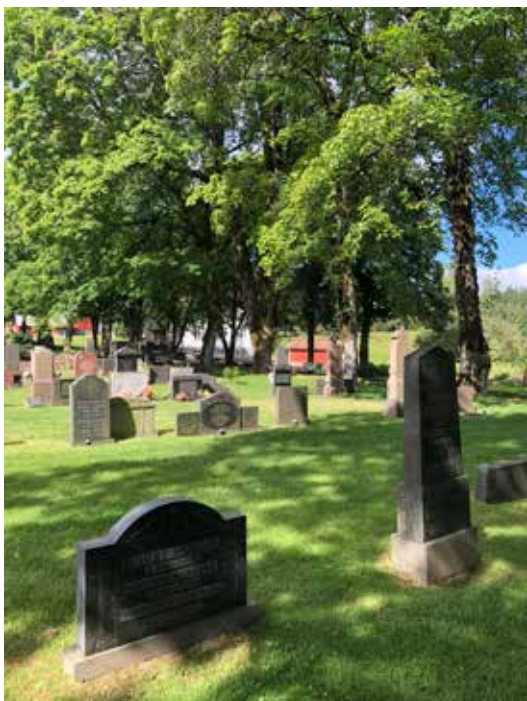
Kvarter D har flera bevarade högresta vårdar, samtliga grusbäddar har dock tagits bort.

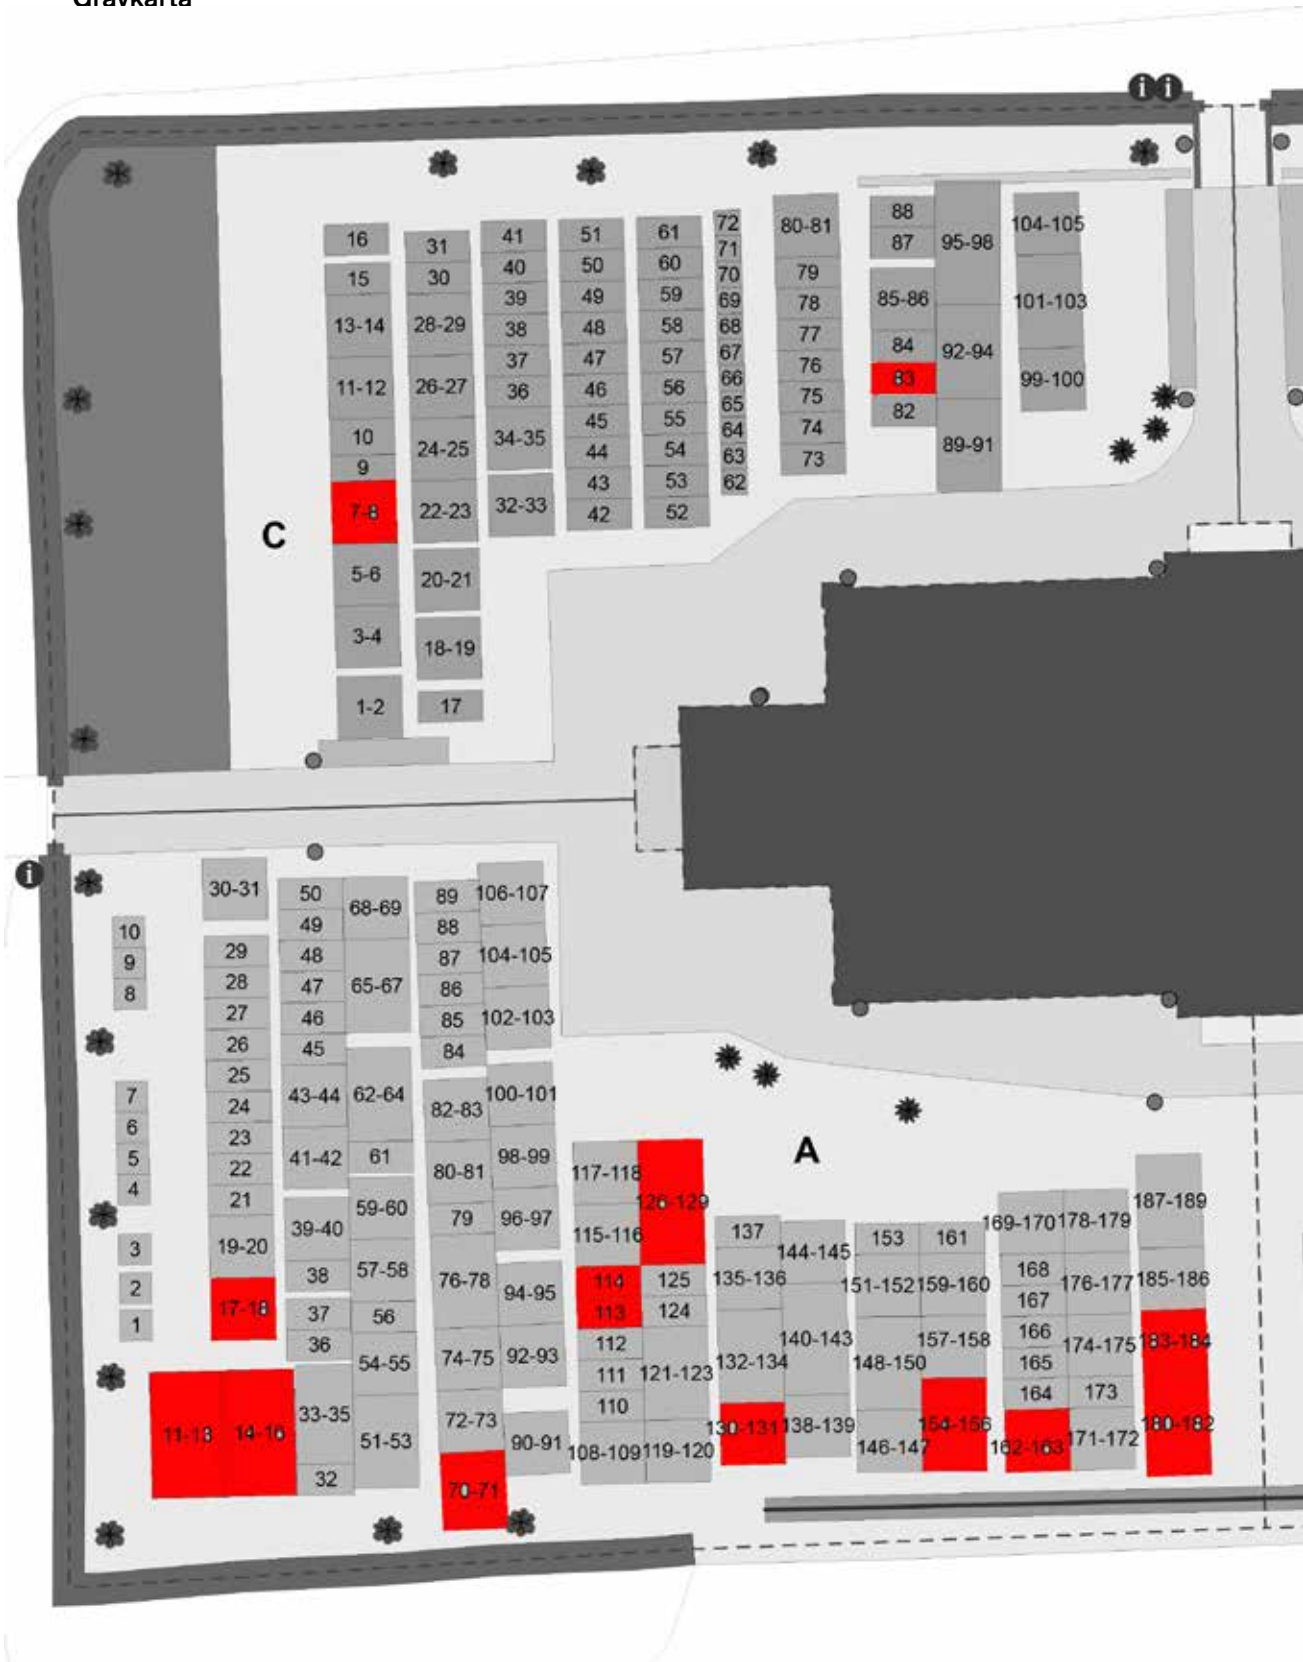
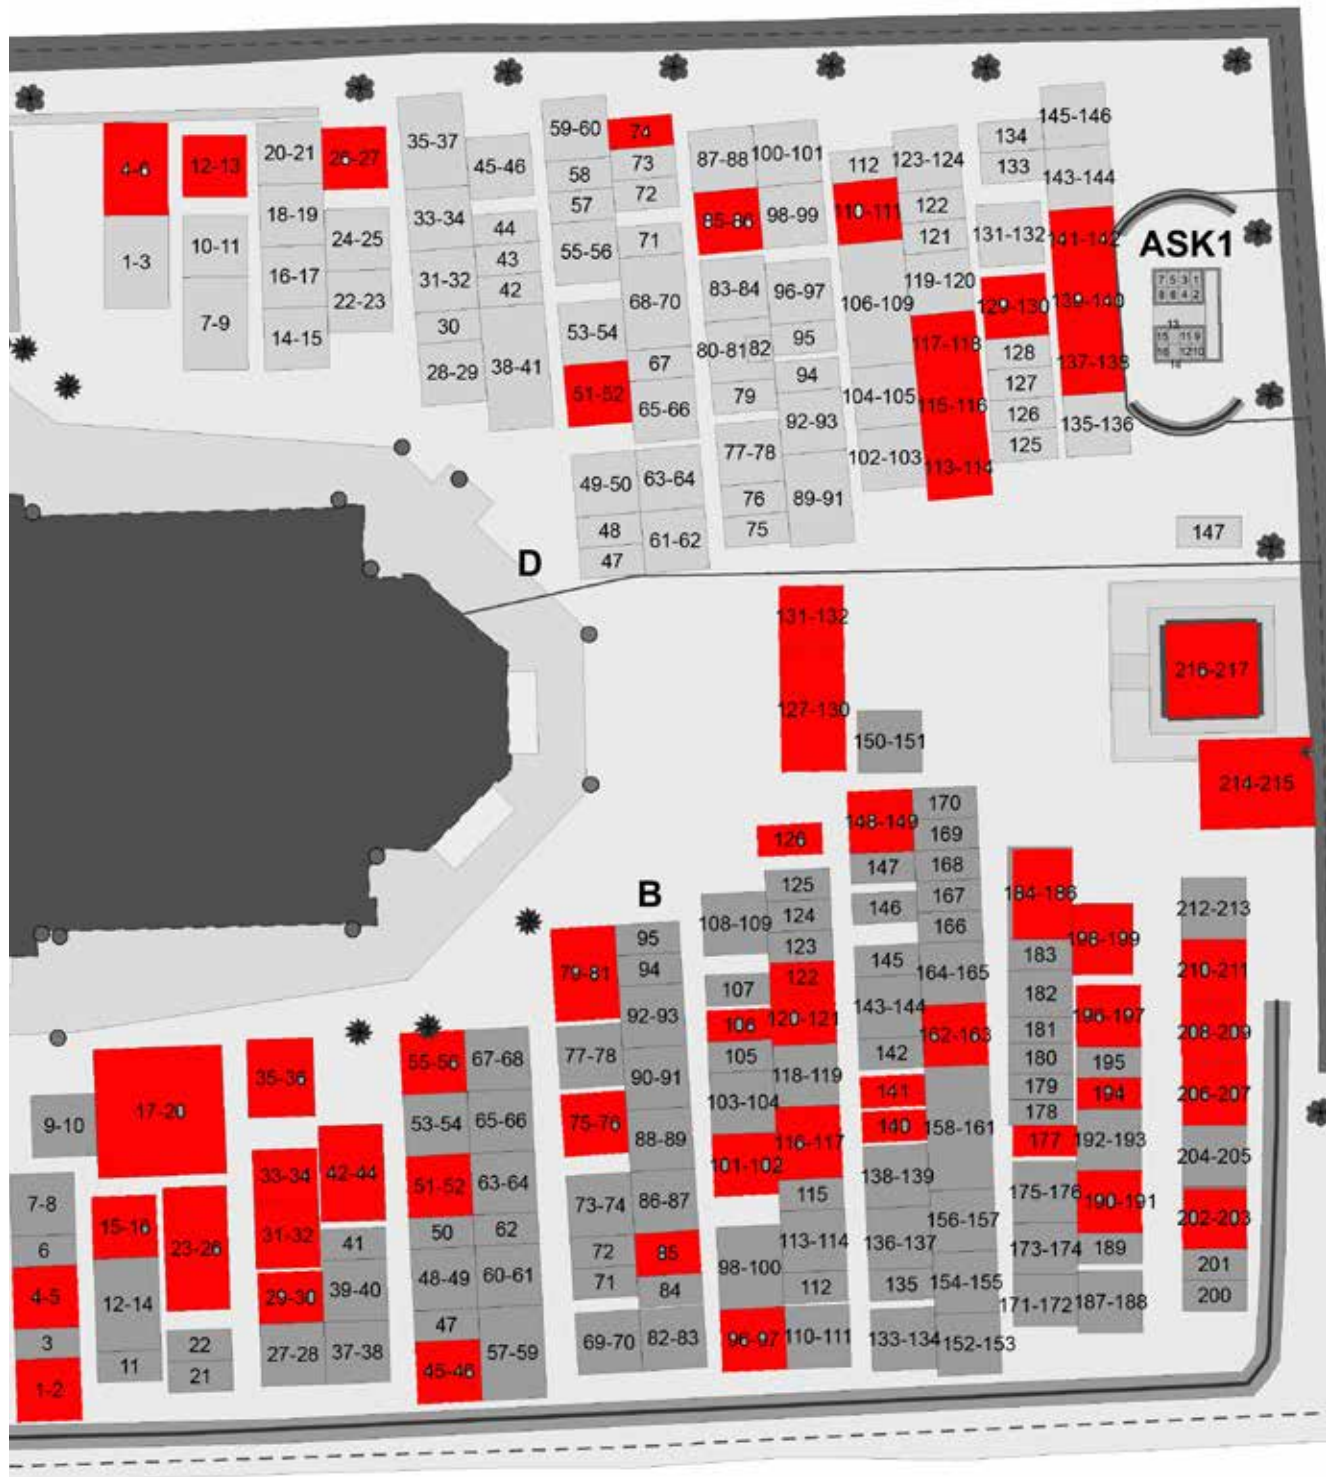
Gravkarta över Båraryds kyrkogård där de gravvårdar som bedömts ha ett kulturhistoriskt värde (både klass 1 och 2) är markerade i rött. Observera att kartan endast redovisar de gravvårdar som har ett gravplatsnummer. Det förekommer även ett antal kulturhistoriskt värdefulla äldre vårdar av museal karaktär vilka saknar gravplatsnummer och som istället är uppförda på kyrkans inventarieförteckning. I den följande förteckningen redovisas de med en numrering från inventarieförteckningen i Sacer.
