Nye kyrkogård

Kulturhistorisk inventering och förslag till bevarandeplan
Nye socken i Vetlanda kommun, Jönköpings län, Växjö stift

Margareta Olsson

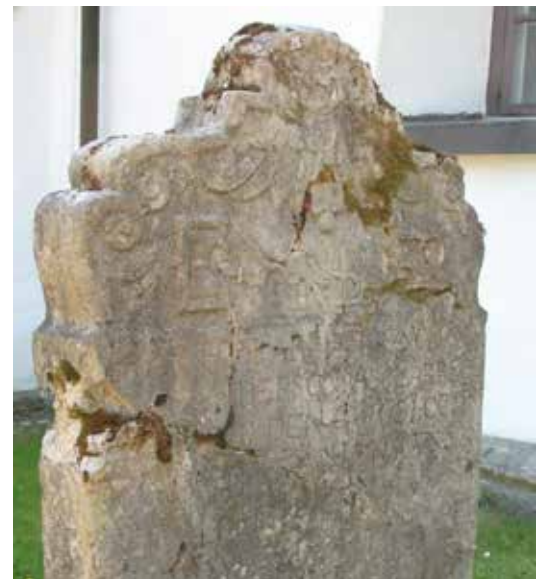
Kalksten har en förmåga att spjälka sig och spricka. Denna sten på Forserums kyrkogård i Nässjö kommun kräver insatser av en stenkonservator.

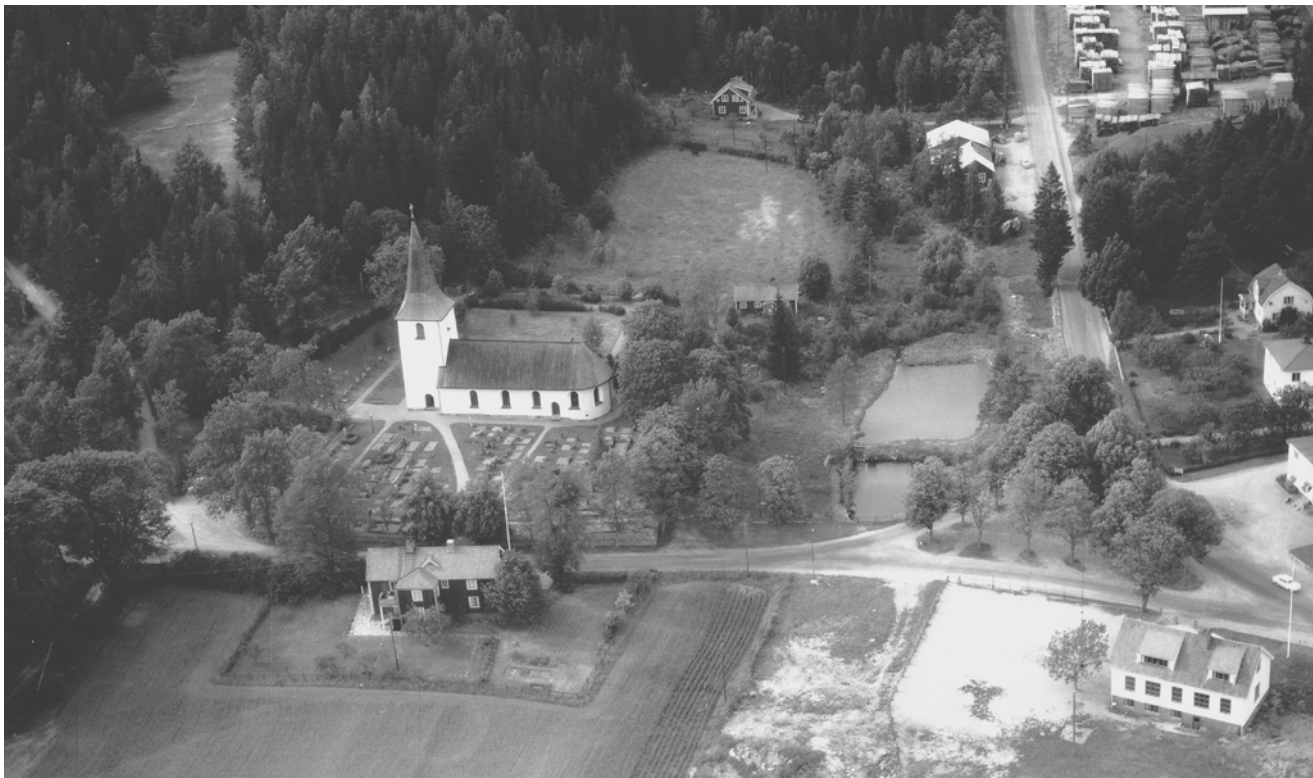
Flygbild över Nye kyrkby 1967. Söder om kyrkogården ligger gamla sockenstugan och kyrkskolan. Ett stycke längre österut syns nya kyrkskolan byggd i slutet av 1800-talet. JLM. AB Flygtrafik.

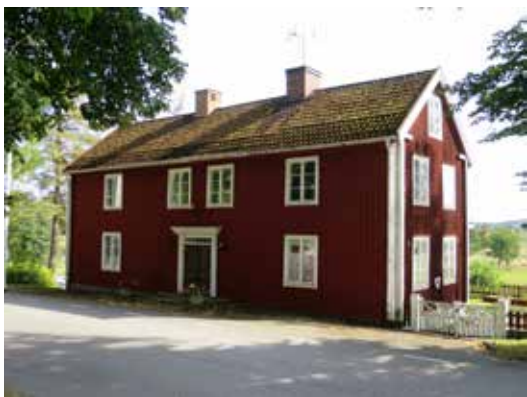
Sockenstugan från 1700-talet fick sin nuvarande utformning vid en ombyggnad 1842.

Mittför söder ingången till kyrkogården ligger sockenstugan vilken har sitt ursprung i 1700-talets andra hälft men som fick sitt nuvarande utseende 1842 då den byggdes om till folkskola. Den har en typisk nyklassicistisk utformning med en sentida rödslammad locklistpanel, vita listverk och foder samt en centralt placerad port med klassicistisk portalomfattning och dörr (avlutad i senare tid) samt överljusfönster däröver. Sockenstugan omges av en allé av gamla lindar.

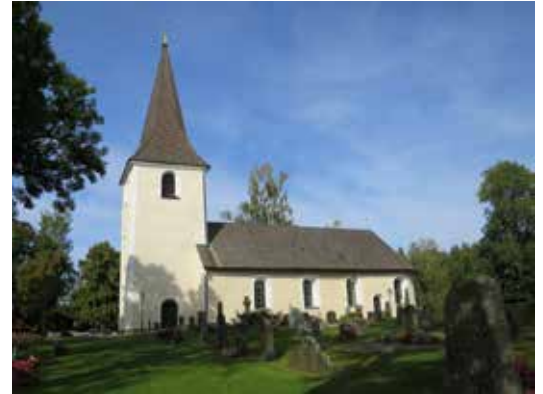
Nye högmedeltida stenkyrka erhöll sitt västtorn 1767 samt ett förlängt rundat kor 1835. Tornets karaktäristiska högresta takspira tillkom 1889.

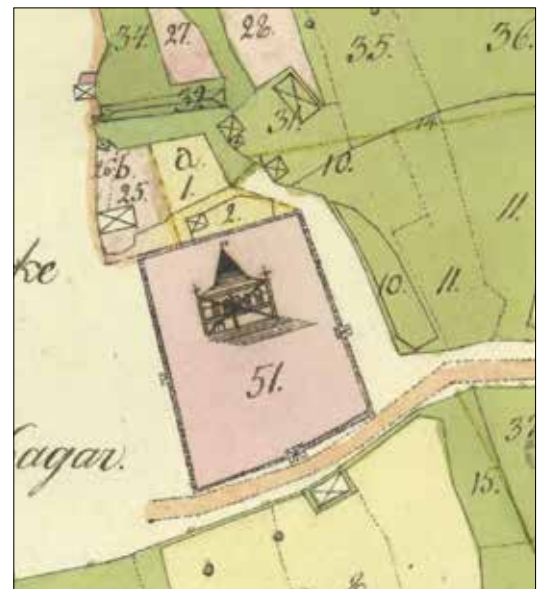
Nye kyrkogård hade 1805 en rektangulär utbredning och omgavs av stenmurar med tre stigluckor. I norr låg Klockaregården vilken nåddes via kyrkbacken i öster. Utsnitt från storskifteskarta över Nykyrke by detta år. LMS.

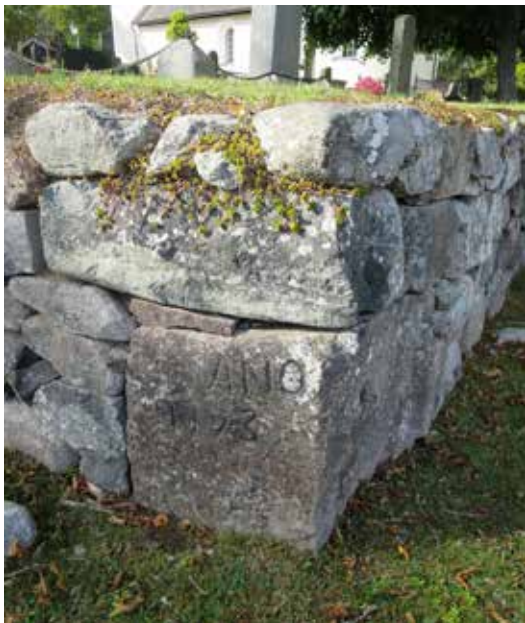
En hörnsten med den huggna inskriptionen "ANO 1793 PNS" ingår i kyrkogårdsmurens sydöstra hörn.

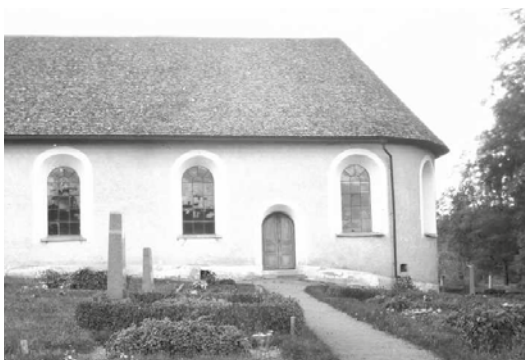
Kyrkogården söder om kyrkan 1927. Utmed gången mittför kyrkans korport ligger flera köpegravar. Gravarna hade häckramar eller vintergröna kullar. Foto William Anderson. ATA

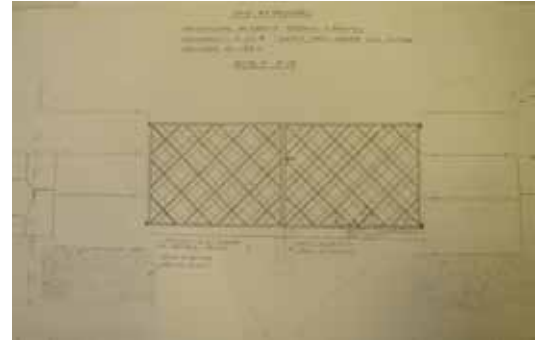
Ritning till grindparti på Nye kyrkogård, signerad Ivar Andersson, Jönköping 1955. VALA.

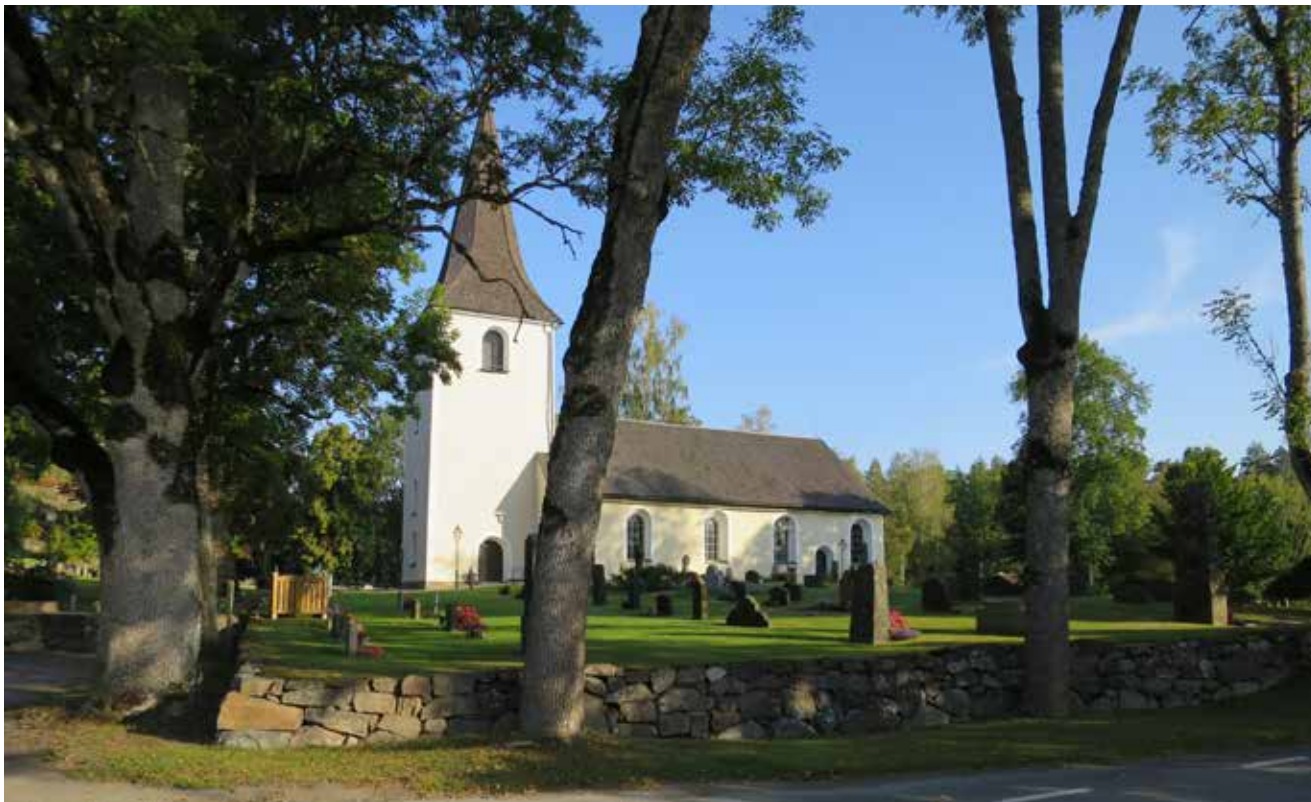
Gamla kyrkogården har en nyklassicistisk form med omgivande kallmurar, trädkrans och en mängd äldre köpegravar. Efter en utfyllnad i slutet av 1800-talet har gravytan en högre marknivå än omgivningarna.

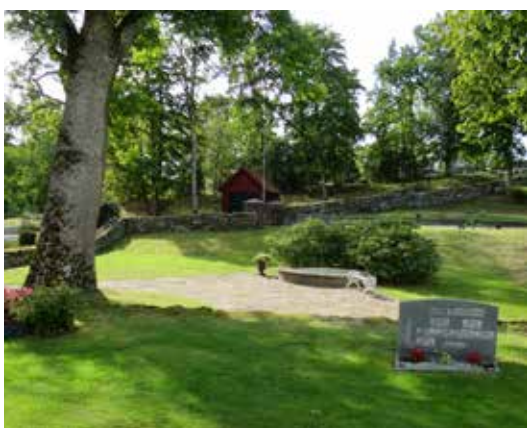
En omsorgsfullt gestaltad viloplats möter besökaren innanför entrén till den nya kyrkogården. Här finns gångtytor och damm av rödbrun kalksten. Bakom dammen finns rhododendronbuskar.

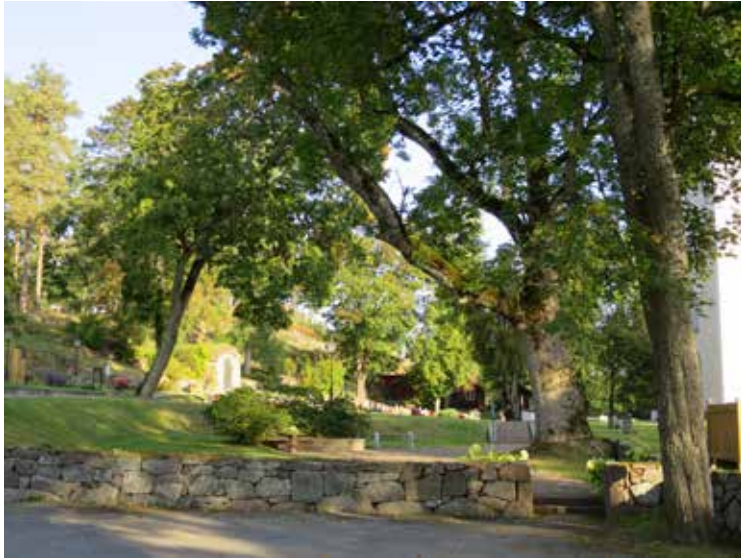
Direkt innanför grinden i sydväst ligger minneslunden och askgravlunden, båda anlagda på 2010-talet. Här finns en gräsyta med två mindre perennrabatter kantade med storgatsten. I minneslunden står ett större naturstensblock och i askgravlunden en pelare i trä.

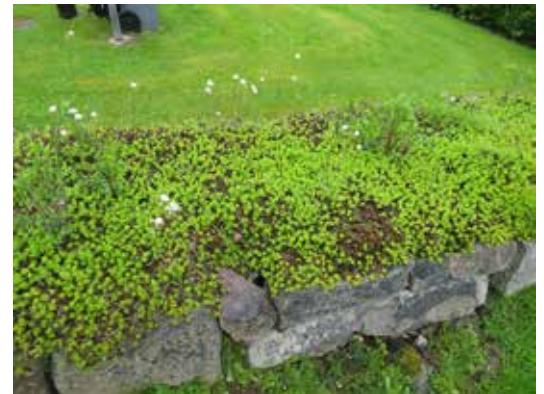
Ett mindre parti av gamla kyrkogårdsmuren ligger kvar norr om kyrkan. På murkrönet växer rikligt med sedum och mandelblom.

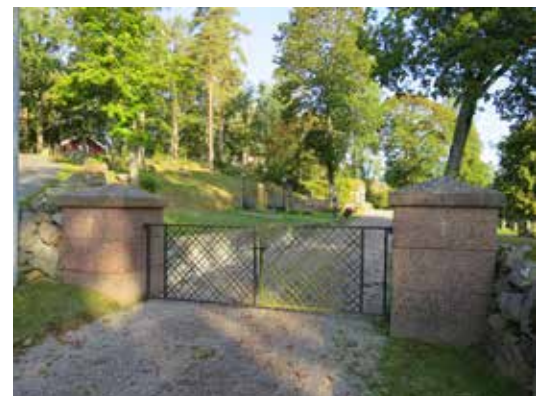
Grinden vid inkörseln till nya kyrkogården åt söder är liksom två andra grindar signerad stadsträdgårdsmästare Ivar Andersson, Jönköping.

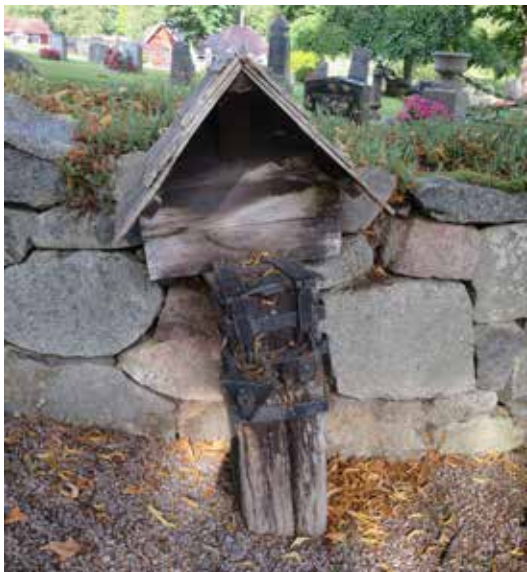
Intill huvudingången till gamla delen åt söder står en fattigböss från 1778. Den lär ha tillverkats av Josef Josefsson från Torpstad. Efter en period på Vetlanda museum återbördades den till kyrkogården 1957.

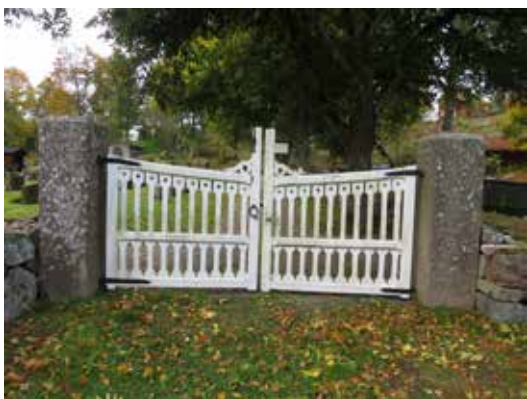
Grinden i snickarglädjestil satt ursprungligen vid huvudentrén i söder. Den flyttades till sin nuvarande plats i nordöstra hörnet 1957. Grinden från 1881 har initialt varit gråblå.

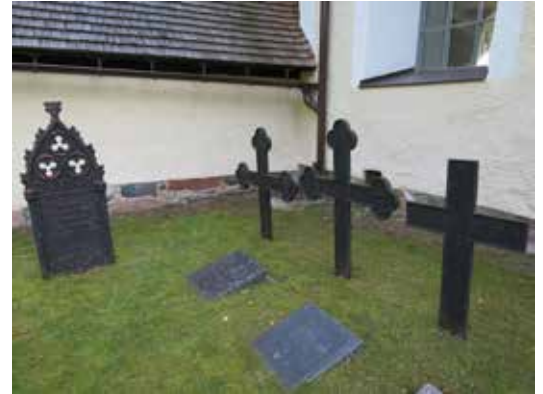
Museal uppställning av äldre värdefulla gravvårdar norr om kyrkan.

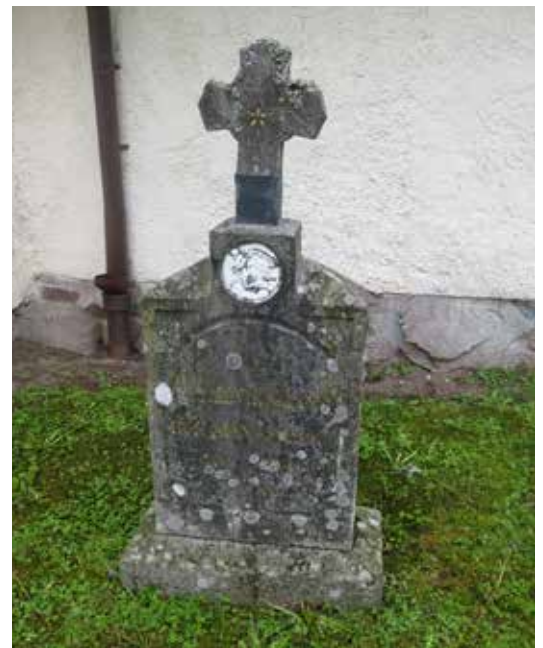
Vården över kyrkoherde Johan Hultmans hustru Hedvig Johanna Hultman död 1817 är ovanlig i sin höga kvalitet. Den har infälld medaljong i biskvipsorslin från antingen *Kunglig Dansk* eller *Bing og Grøndahl*. Vården kan vara rests antingen 1817 eller först senare. Utformningen i nygotiken antyder att den istället skulle tillkommit på 1840-talet då maken dog.

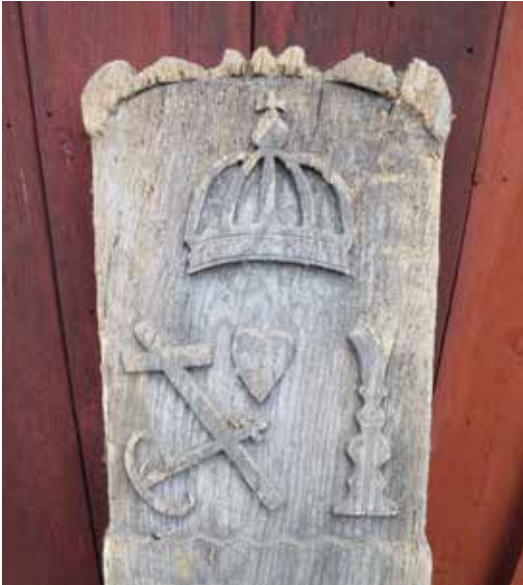
Det rikt skurna krönet på en av de bevarade brädvårdarna som förvaras i redskapsboden norr om kyrkogården.

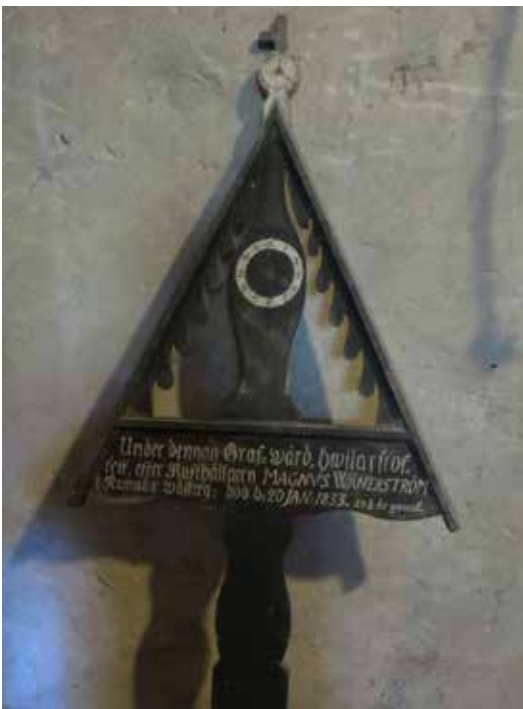
Flera ovanliga trävårdar från 1800-talets början finns undanställda i tornet. Vårdarna imiterar i sitt formspråk äldre smideskors. Denna är rest över rusthållaren Magnus Wännerström från Ramnäs Västergård 1833. Utsnitt av övre delen.

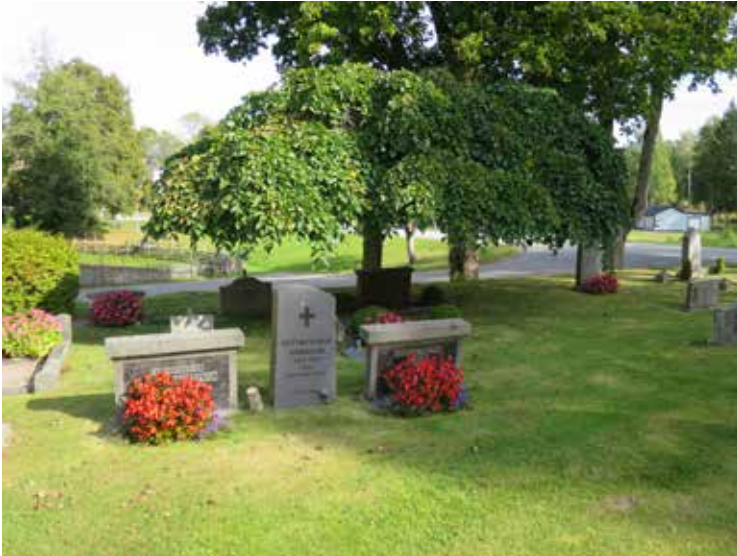
Gamla kyrkogården upptas till stora delar av sammanhängande gräsmatta. Beståndet av gravvårdar är uppblandat och speglar i huvudsak 1900-talets skiftande ideal vad gäller olika gravvårdsstilar.

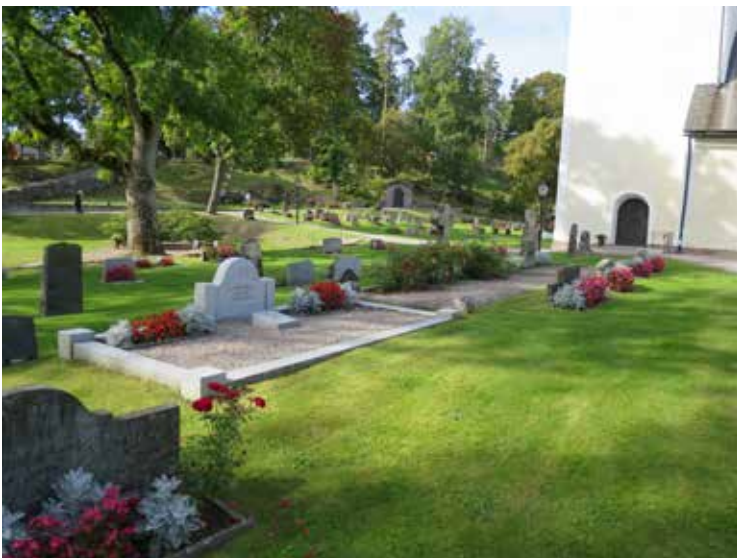
Grusgraven med bautasten över riksdagsmannen Carl August Danielsson rest 1912 i kranskvarteret mot landsvägen i söder (grav 0194 A–F). Graven har initialt haft häckram.

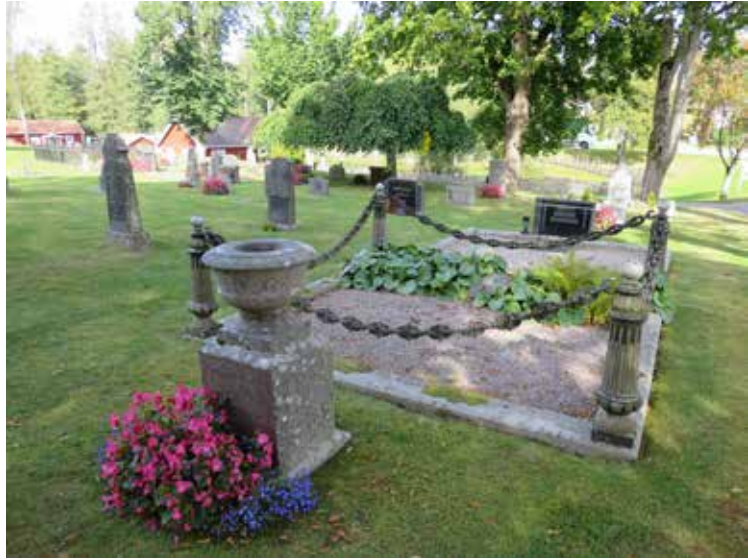
Utmed södra kyrkogårdsmuren finns flera storslagna gravar från det tidiga 1900-talet, däribland grusgraven med gjutjärnskätting och bred rabatt med bergenia från 1908 (grav 0119). I förgrunden syns en urnformad vård i 1920-talsklassicism. Båda gravarna vittnar om stor omsorg om gestaltningen.

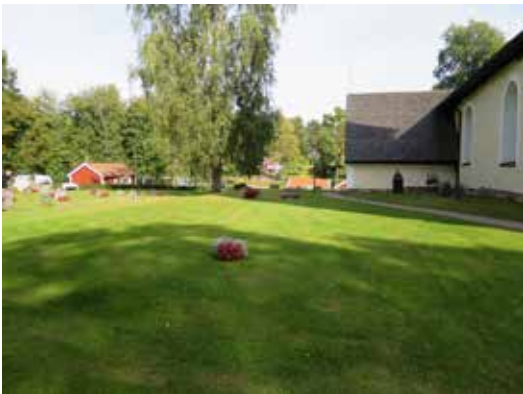
Inom det tidigare allmänna linjekvarteret norr om kyrkan finns numera endast ett fåtal sentida familjegravar.

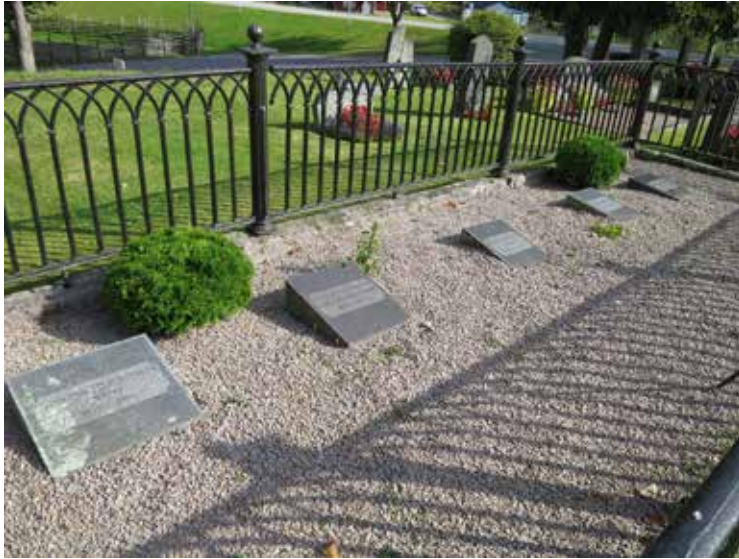
Kyrkogårdens mest framträdande grusgrav är den över överstelöjtnanten Carl Liljenstolpe och hans båda hustrur och döttrar. Grusgraven från 1895 omges av gjutsjärnsstaket från J & C G Bolinders i Stockholm.

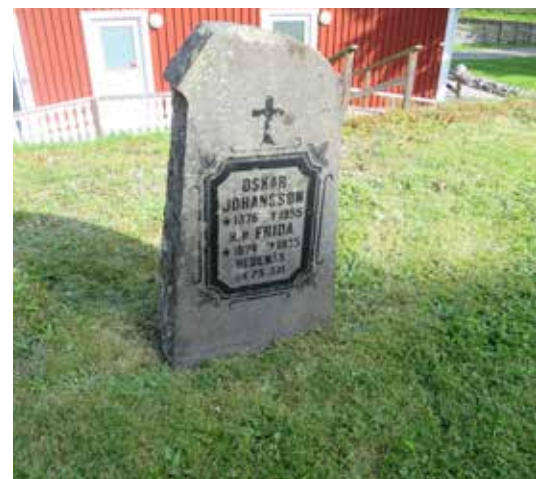
En av få kvarvarande vårdar inom tidigare allmänna linjekvarteret i nordost, rest 1935 över ett par som bodde i backstugan Hedenäs.

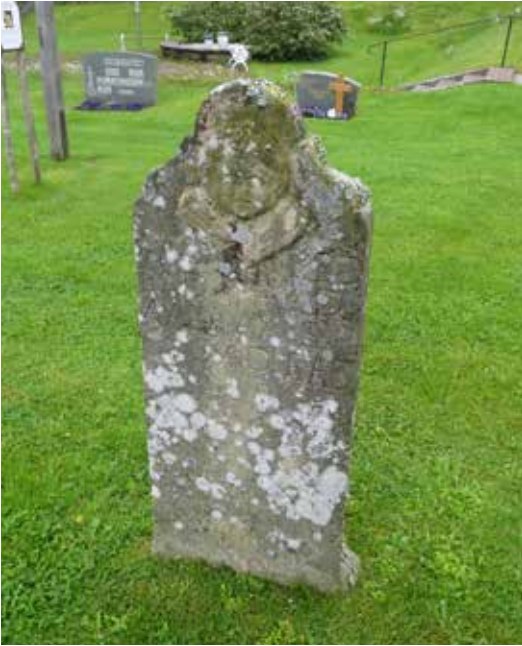
Kyrkogårdens äldsta vård står intill kyrkans torn-entré i söder. Sandstensvården med sitt skulpturalt huggna krön med "änglaflykt" är enligt inskriptionen från 1649.

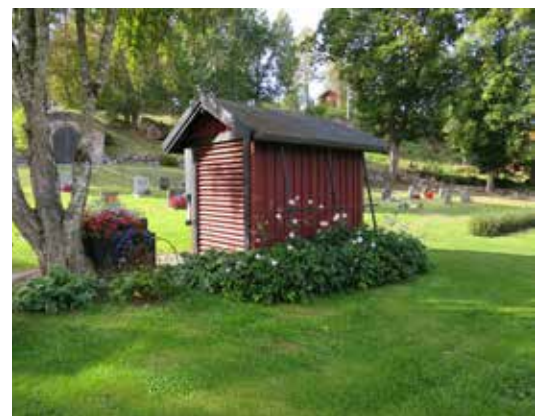
Centralt inom nya kyrkogården står en liten bod med skötselredskap. Bodens omges av perennrabatter med en gullregnsbuske. Här står även ett vattenkar i gjutjärn från Näverkvärns bruk (nyttjas numera som blomsterurna).

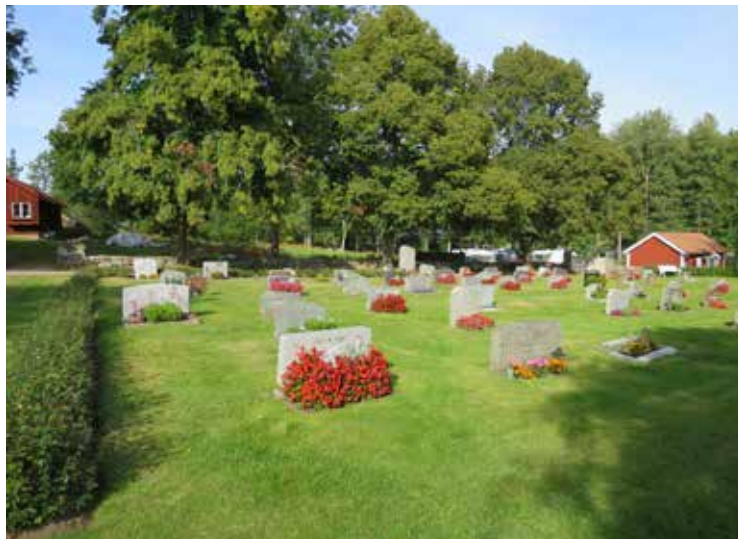
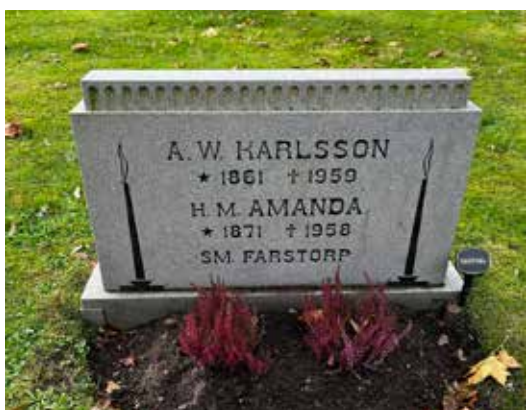
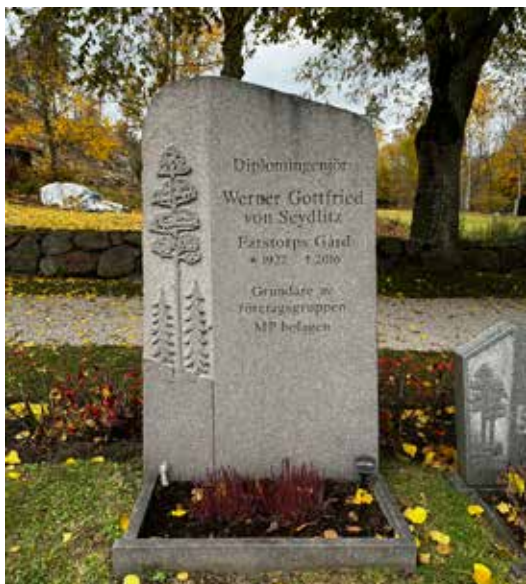
Inom området är gravvårdarna mycket enhetliga, flertalet är låga rektangulära varianter med ett modernistiskt formspråk. Nederst: En vård som står ut är den högresta vården från 2016 över Werner von Seydlitz, grundaren till koncernen MP bolagen.

Överlag bör nya gravvårdar anpassas till det enhetliga intrycket inom denna del. Den individualistiskt formade värden över grundaren till MP bolagen Werner von Seydlitz finns inom området och har höga personhistoriska värden (grav Nya 0291).

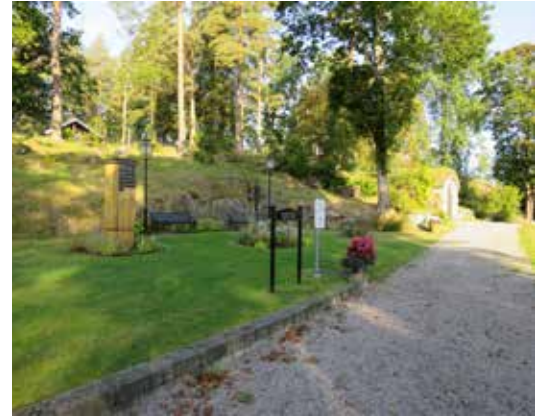
Den kombinerade minnes- och askgravlunden från 2010-talet innanför grinden i sydväst.

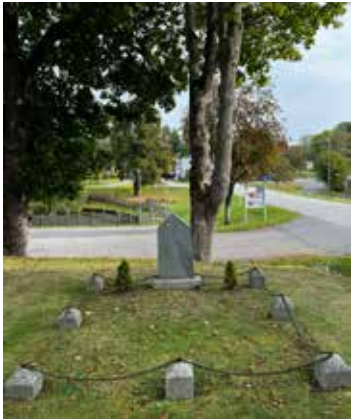
0004 A-C	Modernistisk vård i polerad röd granit med profilerad krönlist. Fem liggare med hjulkorssymboler. Rabatt med buxbom och en hängalm som sorgeträd. Månen gravsatt 1949.	E.V. DAHLBERGS FAMILJEGRÄV	Klass 2. Tidstypisk vård med träd av betydelse för den övergripande grönstrukturen. Vård över personer av lokalhistorisk betydelse. Ernst Dahlberg var disponent vid Markströms möbelindustri AB i Farstorp. Sonen Harald var fabrikschef vid samma företag.

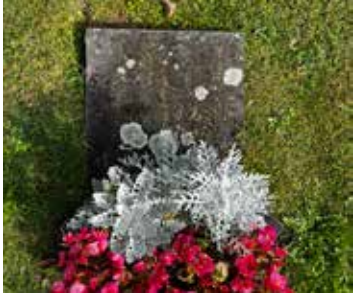
0035 A-D	Häll i finhuggen grå granit med motiv av kors. Omgiven av buxbomsklot. Gravsatt 1941. Sekundärstenar	KARL JONSSONS FAMILJEGRÄV ENGELHOLM	Klass 2. Tidstypisk familjegravvård av viss kvalitet.

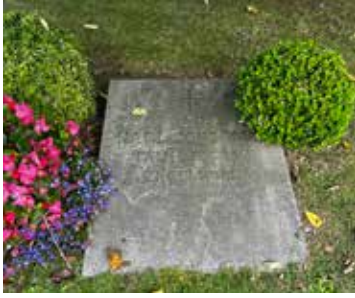
0036 A-B	Småskalig modernistisk vård i grå granit med dekor av stiliserade växter.	F.D. DIST.KORP. D.J. TROFAST *1860 †1950 H.M. AMANDA *1863 †1942 Sv. Ps. 306	Klass 1. Tidstypisk krigstida vård med titel kopplad till militären.

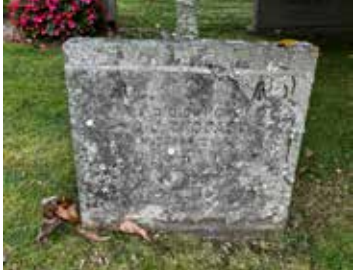
0037 A-D	Grusgrav med sammanhållen gestaltning i svart granit. Bred gavelvård med svängt krön samt stenram. Vården med med festonger, kors samt oval inskriptionstavla. Naturgrus. Rabatt med japansk kärleksört.	ORGANISTEN OCH FOLKSKOLLÄRAREN C.G. ERLANDSSON *1864 †1940 HANS MAKAS HILDA *1877 †1953 EN SABBATSVILA ÅTERSTÅR	Klass 1. Karaktersskapande grusgrav med kvalitet i utformningen och titlar. Grav över person av lokalhistorisk betydelse. C G Erlandsson var organist och folkskollärare i Nye samt ordf i kommunalnämnden.

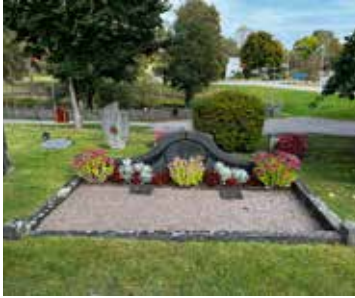
0038 A-B	Vinkelbruten vård i svart granit med motiv av hjulkors och växtornament.	Änkan MAJA-LISA CARLSSON 1818-1904 Dottern EMMA Nye missionshus 1855-1936 Mf. Sb. 428	Klass 1. Tidstypisk vård med referens till frikyrkorörelsen på orten. 1936.

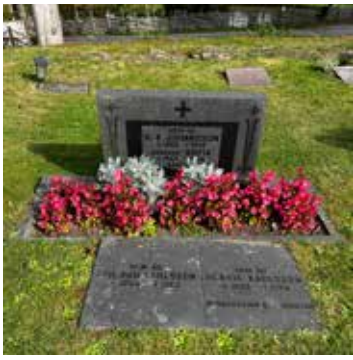
0053-54	Modernistisk vård i rödgrå granit. Motiv av kors. Liggande häll i grå granit.	<p>GRENADJÄREN JOHAN EMIL ERLAND SEIDLITZ *1875 †1969 H.H. HULDA SOFIA *1876 †1970 SKURUBO</p> <p><i>Hällen:</i> GRENADJÄREN JOHAN FREDRIK MILD *1848 †1893 H.H. MATILDA CHARLOTTA GUSTAFSDOTTER *1846 †1908</p>	Klass 2. Två sentida vårdar med titlar kopplade till militären. 1969. Den äldre graven kan eventuellt ha ingått i allmänna linjen och då istället haft en brädvård.

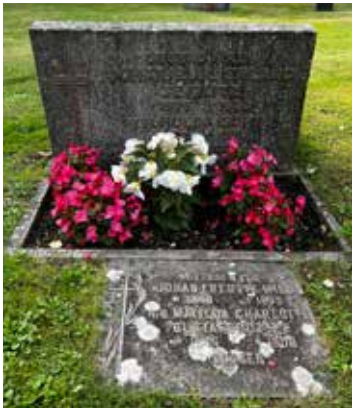
0058 A-F	Modernistisk vård i svart granit med stiliserade kolonner och facklor utmed sidorna. Änkan gravsatt 1946,	K. P. SVENSSONS FAMILJEGRAV TÄPPESÅS	Klass 2. Tidstypisk vård med kvalitet i utformningen och ett framträdande läge.

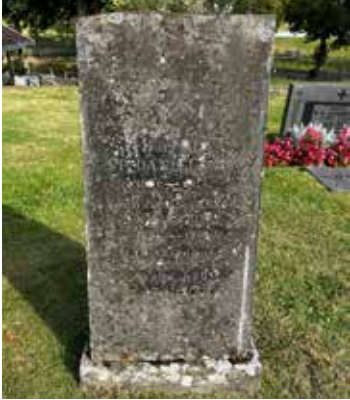
0074 A-B	Två småskaliga formmässigt lika stenar i svart granit. Sekundärt nedlagda.	<p>Här vilar makarna Tilly Furuhaga</p> <p>Här vilar Gottfrid o Helmer Tilly Furuhaga</p>	Klass 1. Tidstypiska allmänna linjevårdar. 1937. Bör åter resas upp.

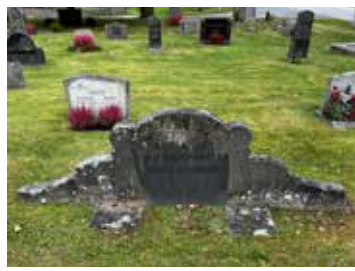
0146A-F	Större håll i svart granit.	GUD ÄR TROFAST JOHAN STRAHL HÅSTERYD FAMILJEGRAV	Klass 2. Tidstypisk vård med påkostad utformning och bibelcit. 1958.

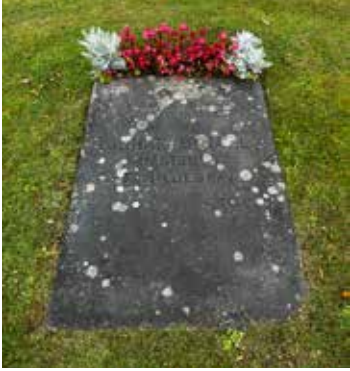
0147B-C	Nationalromantisk vård med stenblocksform i svart granit med polerad inskriptionstavla.	Hemmansägare AUG. OLOFSON 12/6 1844 – 5/10 1920 och hans hustru MARIA LOVISA 9/2 1852 – 8/10 1924 fr. Forshult Ett tack från barnen	Klass 1. Karaktärsskapande vård med titel.

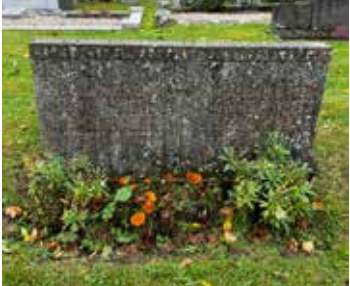
0206 A-B	Bred gavelvård i finhuggen ljusgrå granit. Mittstenen med rundat krön och kvadratiska sidostenar. Motiv av kors.	HANDLANDEN G. Andersson FAMILJEGRÄV GUSTAF *1855 †1919 MARIA *1858 †1936 GUNNAR *1893 †1894 ESTER *1887 †1960 VALBORG *1897 †1900 ELLEN *1891 †1983	Klass 2. Tidstypisk vård med titel. 1936.

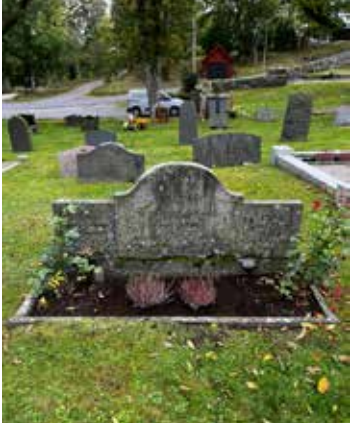
0214 A-E	Storskalig grusgrav med stenram och vård i ljusgrå granit. Gavelvården med rundat krön och sidostenar. Svart text. Sekundärsten.	A.E. Carlsson STRÖMSBERG FAMILJEGRÄV Liggare: Diakonissan Ann f. Goldstrand *1858 †2017	Klass 1. Tidstypisk grusgrav med sammanhållen utformning av hög konstnärlig kvalitet. 1922.

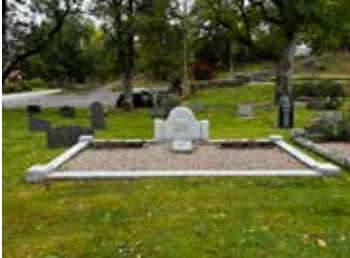
0215 A-F	Storskalig grusgrav med stenram och korsformad gravvård i svart granit. Tre småskaliga hällar. Bred rabatt med rosor.	<p>JOHS SVENSSONS Nykyrke FAMILJEGRAV</p> <p><i>Liggare:</i> FREDRIKA KLING *1846 †1936 IDA HERON f. KLING *1877 †1948</p> <p>HEM-ÄG DAVID SANDAHL *1884 †1933 H.H. IDA f. RING *1886 †1955 SV. PS. 575</p> <p>HEM-ÄG J.A. RING *1857 †1941 H.H. EMMA *1843 †1918 JOH. 3:16</p>	Klass 1. Karaktärsskapande och tidstypisk grusgrav med sammanhållen utformning av hög kvalitet. Två av liggaren med titlar.

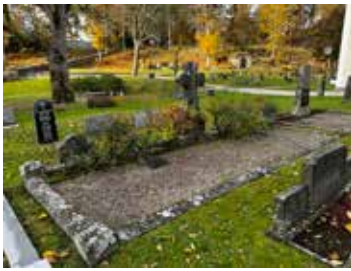
0216 A-D	Grusgrav med stenram. Nationalromantisk upprest vård i svart polerad granit. Motiv av strålstjärna och liggande kors. Sekundärstenar.	<p>Kyrkovärden G.A. JOHNSON Fr. Flage 1857 – 1899 hans maka LENA MARIA 1853 – 1935 Sv. Ps. 487. FAMILJEGRAV</p>	Klass 1. Karaktärsskapande grusgrav av hög ålder med titel. 1899.

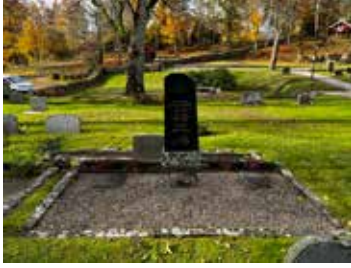
0218 A-B	Upprest rundbågig vård i polerad svart granit med motiv av strålstjärna.	<p>Hemmansägaren A.A. SAMUELSSON 1839 – 1917 Hans maka SOFIA LOVISA 1856 – 1924 fr. Mörsebo Gästgivaregård</p>	Klass 1. Karaktärsskapande vård med titel.

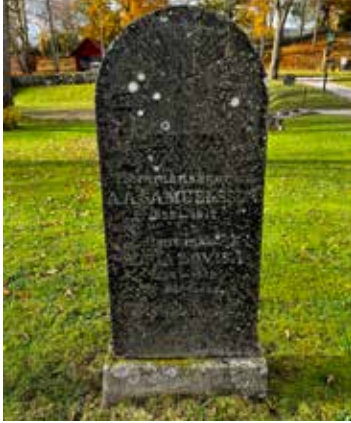
0219 A	Smal grusgrav med stenram och vård i ljus granit. Gavelvård med segmentbågigt krön och inhugget motiv av gryningsol.	<p>JOHANNA SVENSSON *1/8 1819 †27/5 1854 HUSTRU TILL JOSEF SVENSSON *27/12 1809 †6/11 1893</p>	Klass 1. Tidstypisk grusgrav med sammanhållen utformning av hög kvalitet. Ca 1920-30-talen.

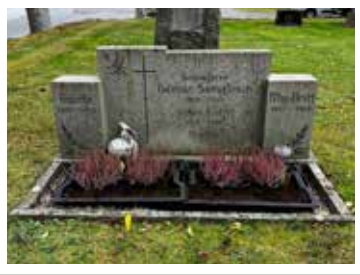
0222 A-C	Modernistisk grusgrav med stenram i grå granit. Rektangulär gavelvård med stram estetik.	<p>NÄMNDEMANNEN J.M. CARLSSON *1848 †1928 ANNA CARLSSON *1864 †1936</p> <p>IVAR ESTER *1898 †1972 *1893 †1973 INGEBORG *1888 †1984 HÄSTERYD HERREN ÄR MIN HERDE</p>	Klass 2. Tidstypisk modernistisk grusgrav med titel. 1973.

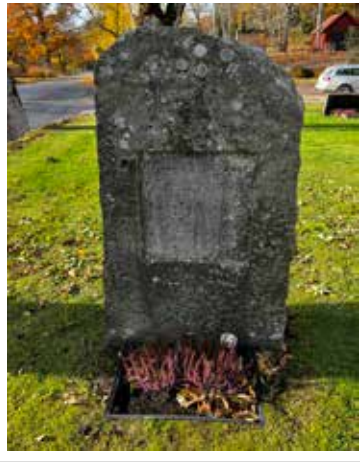
0240 A-B	Småskalig vård i svart granit i historiserande stil. Motiv av sorgeträd.	K.A. KARLSSON KÅLLEBO *1864 +1926 HANS MAKA SOFIA *1865 +1948	Klass 2. Tidstypisk vård med viss kvalitet i utformningen. 1926.

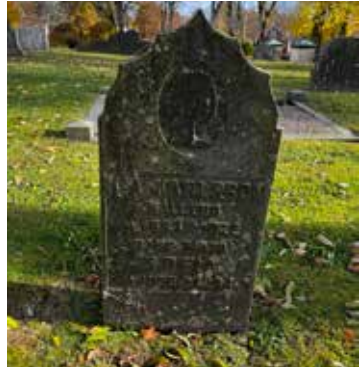
0241 C-E	Rundbågig vård i svart granit i historiserande stil.	<p>KARL JOHANSSON 1880 – 1961 Hustrun ESTER ELVIRA 1880 – 1926 Sonen SIMON 1922 – 1929 EDLA ALBERTINA 1876 – 1969 Solagård Joh. 3:16</p>	Klass 1. Tidstypisk vård med kvalitet i utformningen. 1926.	 
0242 A-B	Nationalromantisk vård i svart granit med motiv av kors.	<p>BRÖDERNA SVEN MAGNUS *1847 †1929 och CLAES ALFR. JOHANSSON *1856 †1928 FRÅN SÄFSEBO RUSTHÅLL</p>	Klass 1. Tidstypisk vård med kvalitet i utformningen.	 
0244 A	Vård i svart polerad granit i gotisk stil. Motiv av kors. Sekundärt vänd.	<p>C.G. ANDERSSON Väringsnäs 1850 – 1927 Hans maka MATHILDA 1861 – 1930 Barnen RUT 1887 – 1900 ASTRID 1898 – 1927 JOSEF 1881 – 1948 ESTER 1891 – 1992 Upp. 22:14</p>	Klass 2. Tidstypisk vård. Sekundärt vänd.	 
0252 A-D	Vinkelbruten vård i svart polerad granit på sockel. Motiv av kors.	<p>J.A GUSTAFSONS FAMILJEGRAF GUSTAVA 1847 – 1878 fr. Lillagård SIGRID GUSTAFSSON 1874 – 1955 GUD ÄR KÄRLEKEN</p>	Klass 1. Karatärsskapande vård av hög ålder. 1878.

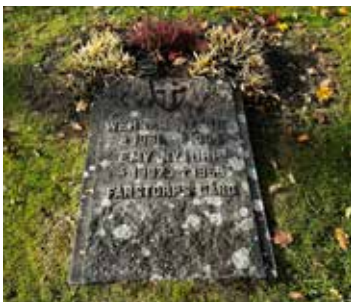
0006-7	Modernistisk vård i grå granit i tre delar. Mittsten med uthugget kors och med sidostenar och svartmålad text.	HEM-ÄG ALGOT FRERIKSSON *1894 +1958 H.H. GULLI *1899 +1975 VASEN JOH. 3:16	BYGG-TEKN. PETRUS SANDAHL *1913 +2003 GUN-BRITH *1931 +2016 VASEN Ps. 23	Klass 1. Tidstypisk vård med kvalitet i utformningen och titlar.

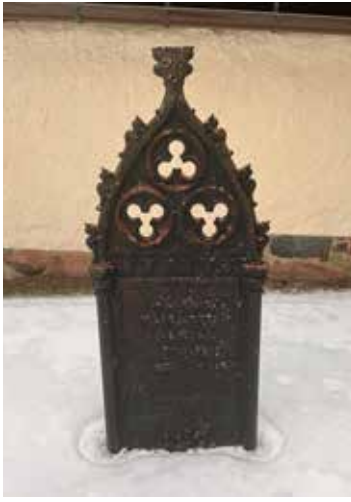
Museal uppst norr om kyrkan.	Storskaligt gjutjärnskors, slätt med utstående kanter. Klöverformade ändrar. Målad i svart.	HÄR HVILAR KYRKOVÄRDEN JOHANNES JONSSON FRÅN MECKELSTORP FÖDD 1802 DÖD 1878 <i>Baksidan:</i> DJUPT SÖRJD OCH SAKNAD AF MARIA BARN OCH SLÄGTINAR SV:PS:B:No 482	Klass 1. Påkostad gjutjärnsvård av hög ålder med titel och dedikation. Vården rest över person av lokalhistorisk betydelse. Johannes Jonsson var kyrkovård som gjorde betydande insatser för socknen. 1878. Ska föras upp på kyrkans inventarieförteckning. Bör grävas upp och placeras på stensockel så att hela vården blir synlig. I behov av rengöring.

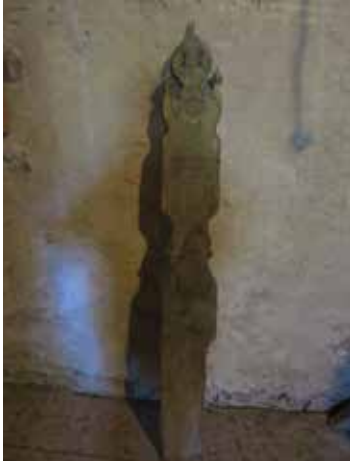
I kyrkans torn.	Trävård med triangelform, svartmålad troligen i syfte att efterlikna en smidesvård. Sammansatt av tre profilhyvlade lister, längs basen en plan list med handmålad inskription. Utmed sidorna invändiga lister med skuren vågformad profil. Stammen med balusterform med målad urtavla. På krönet ett kors med urtavla under. Uret med målade visare som visar tidpunkt för dödsfallet. Uret målat i grått. Korset skadat.	<p>Under denna Graf:vård hwilarstof-fett efter Rusthållaren Magnus Wännerström i Ramsnås Wästerg; Död:20 januari:1833. 59 år gamal</p> <p><i>Baksidan:</i> Hwad sägo de fredlige wårdar? Hwad är död som runorna lofva? De sälla som bo i Guds gårdar, de äro ej döda, de sofwä. När joderns grundvalar bäfwä, och himlabasunen har bönar, skal Herren sitt lån återträfwä. Förädlade och nytt förskönade.</p> <p>Salmen No 492 v: 2och 12.</p>	<p>Klass 1. Sällsynt förindustriell trävård framställd handverksmässigt. Exempel på lokal gravvårdskonst under 1800-talets först halva.</p> <p>Ska föras upp på kyrkans inventarieförteckning</p> <p>Vården bör rengöras av konservator. En uppordnad förvaring bör övervägas.</p>

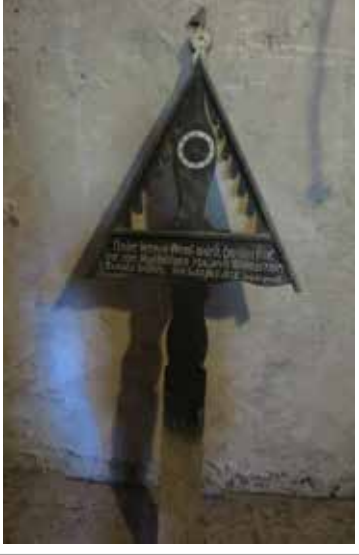
I kyrkans torn.	Trävård med triangelform, svartmålad troligen för att efterlikna en smidesvård. Sammansatt av tre profilhyvlade lister och en genombruten plankan i mitten, vilken har en handmålad inskription och urtavla. Utmed sidorna en skuren vågformad profil. Stammen med flat balusterform. På krönet ett kors med kula under. Uret med målade visare som visar tidpunkt för dödsfallet.	<p>Här under hwilar förgängliga delen af Enke rusthållerskan, dygderika KATHARINA SVENSDR från Ramnås Wästergård. Hon afled den 4 Augusti 1833 74 år 9 månader gamal</p> <p><i>Baksidan:</i> Ps B 92:11,12</p>	<p>Klass 1. Sällsynt förindustriell trävård framställd handverksmässigt. Exempel på lokal gravvårdskonst under 1800-talets först halva.</p> <p>Ska föras upp på kyrkans inventarieförteckning</p> <p>Vården bör rengöras av konservator. En uppordnad förvaring bör övervägas.</p>

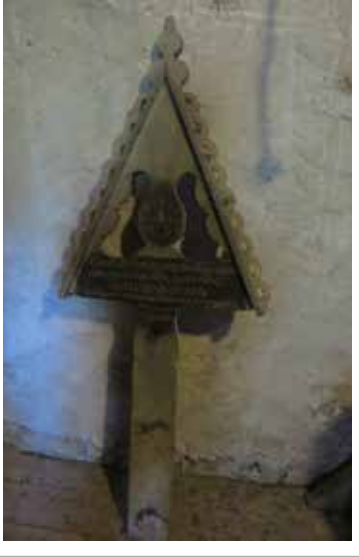
I kyrkans torn.	Trävård med triangelform, målad i svart, vitt och grått. Sammansatt av tre profilhyvlade lister försedda med vågiga dekorlister på ovan- och undersidan. Nederst ett fält med handmålad inskription. Stammen med flat balusterform med målad urtavla i mitten. Uret med målade visare som visar tidpunkt för dödsfallet.	<p>Här under hwilar Rusthållaren Jonas Blomberg Ramnås född 1768 död 1837</p> <p><i>Bibelcitad på baksidan</i></p>	<p>Klass 1. Sällsynt förindustriell trävård framställd handverksmässigt. Exempel på lokal gravvårdskonst under 1800-talets först halva.</p> <p>Ska föras upp på kyrkans inventarieförteckning</p> <p>Vården bör rengöras av konservator. En uppordnad förvaring bör övervägas.</p>

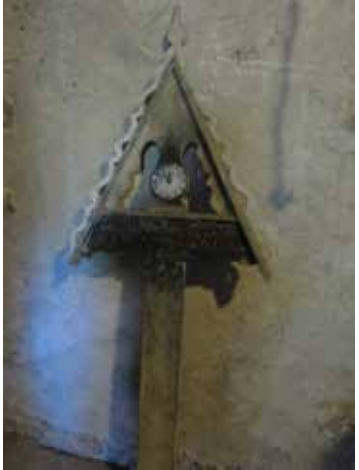
I kyrkans torn.	Trävård med triangelform, fragmentariskt målad i ljusgrått. Sammansatt av tre profilhyvlade lister och en balusterformad plan stam. Nederst ett fält med ristad inskription. Överst en liten kröndecor. Spår av målad dekor i svart. Listan på ena sidan saknas.	<p>HÄR UNDER HWILAR STOFTET AF DEN FÖRGÄNGLIGA I DESS LIFSTIDEN DRÄNGEN JOHANNES JONASSON FRÅN SKUREBO ÖSTERGÅRD FÖDD 1798 DÖD 1823</p> <p><i>Baksidan:</i> Hans tid var gäcktig. Lik en blomma. när Fläkten Hat.</p>	<p>Klass 1. Sällsynt förindustriell trävård framställd hantverksmässigt. Exempel på lokal gravvårdskonst under 1800-talets första halva.</p> <p>Vården bör rengöras av konservator. En uppordnad förvaring bör övervägas.</p>

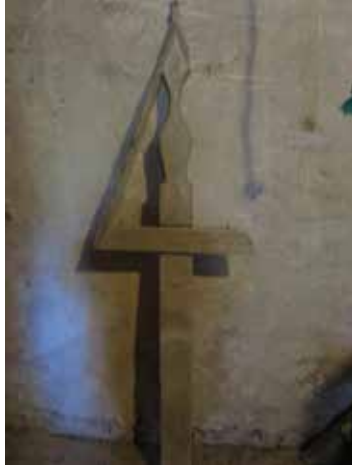
I kyrkans torn.	Trävård med triangelform. Skadad med många delar som saknas. Kvar finns stammen och en av sidolisterna. Stammen har plan balusterform och överst ett litet kors med vindflöjel i plåt. Hela vården har spår av svart färg. Delarna sammansatta med träplugg. Inskriptionstavlan har fallit bort men ligger lös bredvid.	<p>Här under hvilas flicebarnet Anna Lovisa Jonsdotter från Kyrkevik född den 12 november 18 död den 13 augusti 1858</p>	<p>Klass 1. Fragmentarisk förindustriell trävård framställd hantverksmässigt. Exempel på lokal gravvårdskonst vid 1800-talets mitt.</p> <p>Vården bör rengöras och lagas av konservator. Uppordande förvaring.</p>

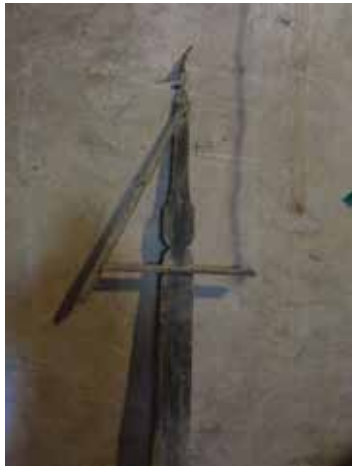
I kyrkans torn.	Låg brädvård utan dekor med lister längs sidorna. Ristad inskription.	<p>SÖNERNE JOHAN PÄRSSON FÖDD DEN 16 MAS 1731 DÖD DEN 18 MAJ 1811 FRÅN SÄFSEBO SVEN PÄRSSON FRÅN BLADEKULLA FÖRD ANNO 1741 DÖD 1828</p> <p>SJ WANDRINGS MAN HUR JORDENS FAMN ÄR DIG OCH MIG EN SÄKER HAMN SOM HÄR ANSWÄFAR.</p>	<p>Klass 1. Enkel förindustriell vård, hantverksmässigt framställd. Exempel på lokal gravvårdskonst under 1800-talets förra hälft.</p> <p>Ska föras upp på kyrkans inventarieförteckning</p>

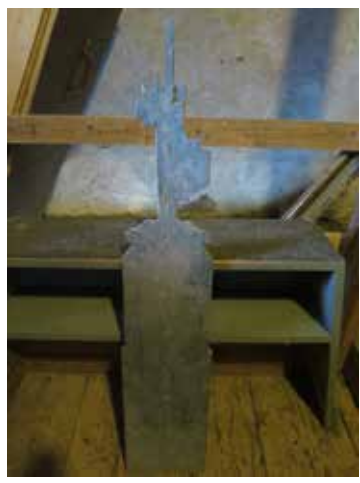
I kyrkans torn.	Brädvård med formen av en urna med palm på ett postament. Postament med profilhyvlad list. Överst ett kors. Vården rikt snidad och med spår av polykrom bemålning.	Här under hvilar Hustrun Lena Maria jonasdotter Från Iella Torpstad född den 19 Majj 1827 död den 11 mars 1859. <i>Baksidan:</i> Ack tjertelag, som mer än jag har känt min fröjd och smärta, du var mig alt, nu är du kallt du ömma moders hjerta Ps 847 v 3.	Klass 1. Sällsynt förindustriell trävård i nyklassicistisk stil med hög kvalitet i utformningen. Exempel på äldre lokal gravvårdskonst. Ska föras upp på kyrkans inventarieförteckning Vården bör rengöras av konservator. En uppordnad förvaring bör övervägas.

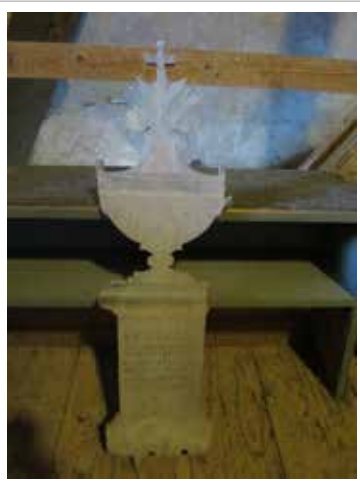
I kyrkans torn.	Brädvård med formen av en urna med palm på ett postament. Kröndekoren är skadad. Vården rikt snidad och med spår av polykrom bemålning.	Här under hvilar Gossen Johan Petter Danjelson från Bla- dekulla född den 2 januari 1858 död den 12 november 1861 <i>Baksidan:</i> Ty hans själ behaga- de Gud i haftade han med honom uti detta onda Lefvernet vishets- Boken 4de 4v.	Klass 1. Fragmentarisk förindustriell trävård i nyklassicistisk stil med bevarad inskription. Ska föras upp på kyrkans inventarieförteckning Vården bör rengöras av konservator. En uppordnad förvaring bör övervägas.

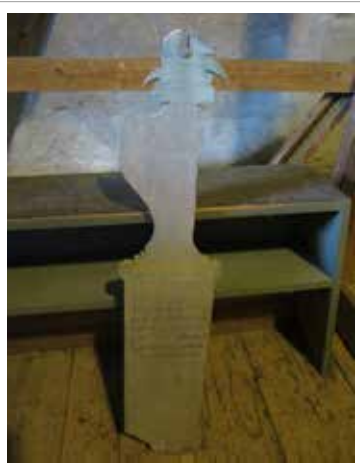
I kyrkans torn.	Brädvård i ek med rikt snidat krön i formen av ett kors med strålsol och blad på den utsvängda stammen. Målad urtavla på framsida. Polykrom bemålning på korset.	Inskription nedbruten. <i>Baksidan:</i> Handmålat bibelcitat (svårt att tyda).	Klass 1. Sällsynt förindustriell trävård i nyklassicistisk stil med hög kvalitet i utformningen. Exempel på äldre lokal gravvårdskonst. Ska föras upp på kyrkans inventarieförteckning Vården bör rengöras av konservator. En uppordnad förvaring bör övervägas.

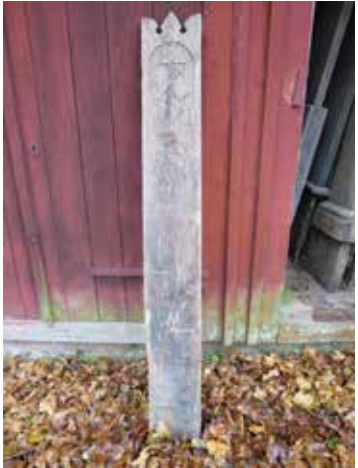
I norra boden.	Brädvård med rikt skuret krön och breda hyvlade lister vid basen. Skuren inskription. Spår av pärlgrå oljefärg på sidan. Vården märkt med No 8.	<p>H. H. KYRKOVÄKTAREN Johan August Karlsso Från Nyanäs *1818 +1902 Joh Ev 6:37 Den tiden kommer Honom kastar jag icke ut</p>	<p>Klass 1. Tidstypisk brädvård av hög ålder. 1902. Exempel på äldre lokal gravvårdskonst vid allmänna linjen.</p> <p>Ska föras upp på kyrkans inventarieförteckning.</p>	 
I norra boden.	Brädvård med rikt skuret krön och plant postament. Hyvlad list under krönet. Dekor målad i svart med kvist och kors samt kvistar. Vården märkt med No 7.	<p>Här hvilar pigan HILDA KAROLINA Lindholm född 1871 död 1895</p>	<p>Klass 1. Tidstypisk brädvård av hög ålder. 1895. Exempel på äldre lokal gravvårdskonst vid allmänna linjen.</p> <p>Ska föras upp på kyrkans inventarieförteckning.</p>	 
I norra boden.	Skadad brädvård utan inskription. Vården märkt med No 11.	Saknas	<p>Klass 2. Skadad äldre brädvård utan inskription.</p> <p>Denna vård är så kraftig nedbruten att den bedöms kunna slängas.</p>
