Antikvarisk medverkan

Norra Solberga nya kyrka

Sanering av torn, dränering och omfogning

Norra Solberga socken i Nässjö kommun

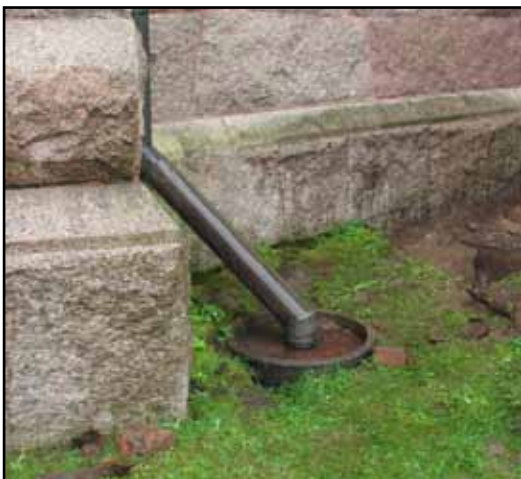
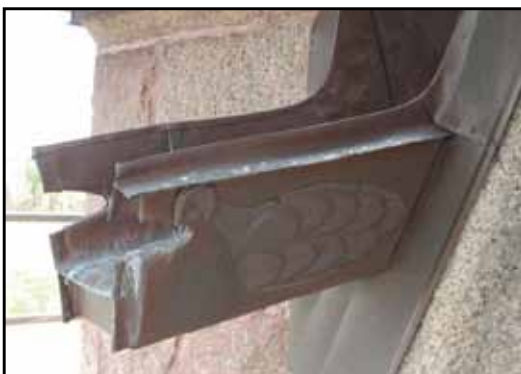
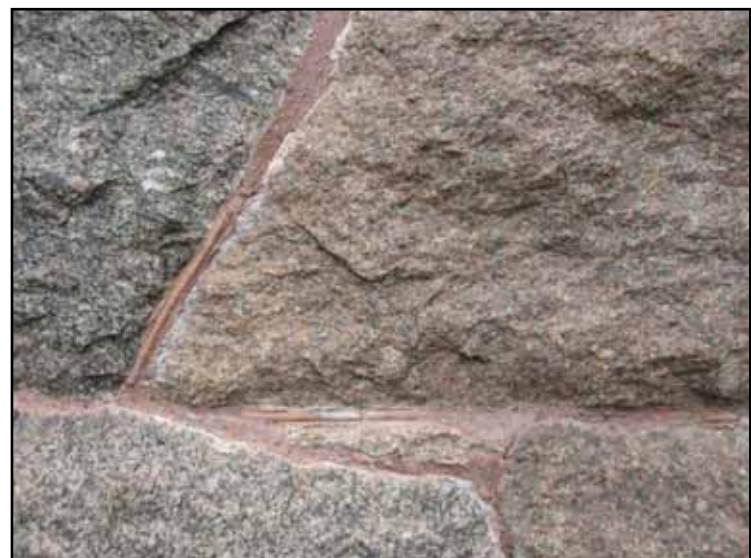
Detaljer av kyrkans fasader. Ovan till vänster, parti av södra långsidan. Ovan till höger, södra korsarmens entré. Till vänster, befintlig stuprörsanslutning till dagvattenledning. Nedan till vänster, en av tornets kopparplåtsklädda utkastare med dekorativa fåglar. Nedan exempel på olika fogar, rundfogen är den ursprungliga.

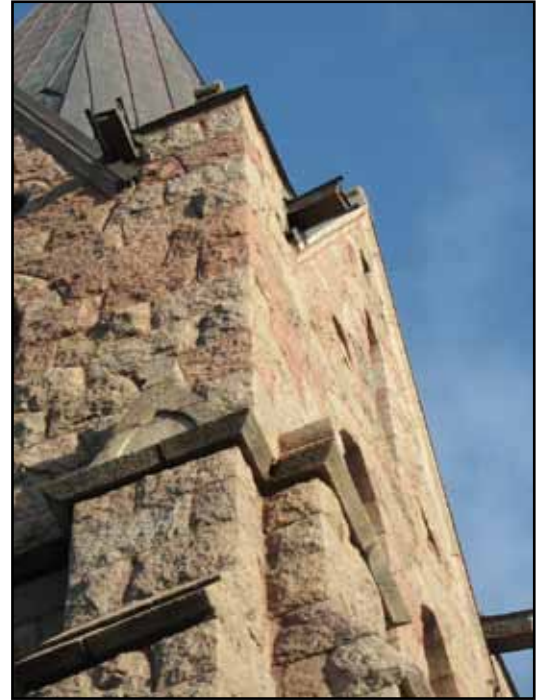
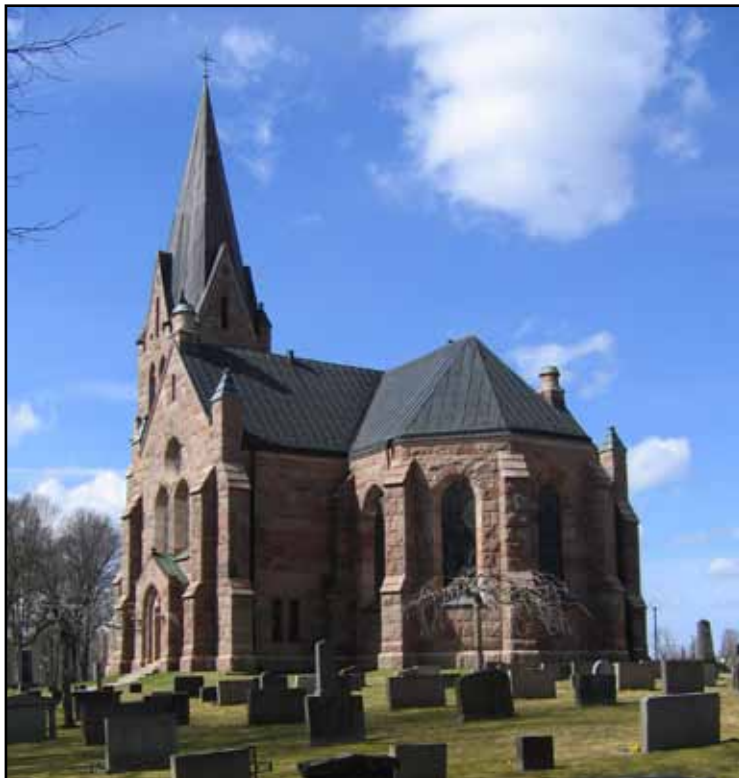
Strävpelare på koret. Smältvatten rinner längs framsidan trots avtäckningens droppnäsa.

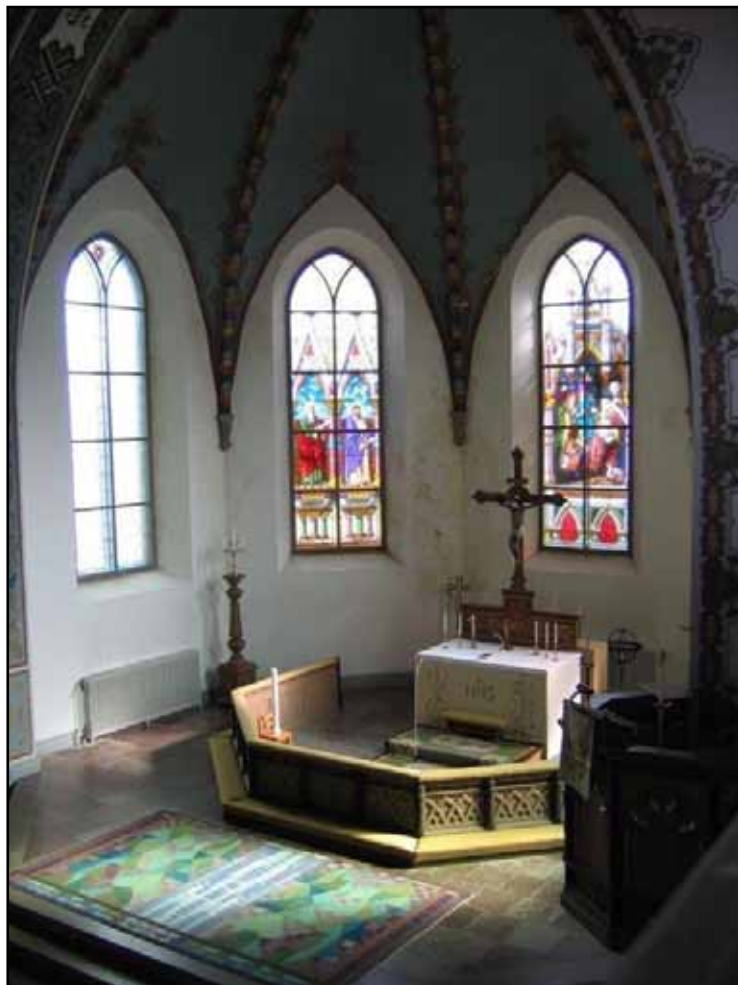
Utfällningar och färgsläpp i absiden.

och släpp. Skadorna är mest markanta ovanför fönstren, även det dekormålade valvet berörs. Golvlisten av trä uppvisar en mycket hög fukthalt. Norra läktaren uppvisar samma skadebild på de norra och västra väggarna som dem i koret. Saltutfällningar förekommer i hela kyrkan. Under kyrkorummets kalkstensgolv ligger fyllnadsmassor av sten och sand utan kapillärbrytande skikt. Hela kyrkan har en hög luftfuktighet under stora delar av året.

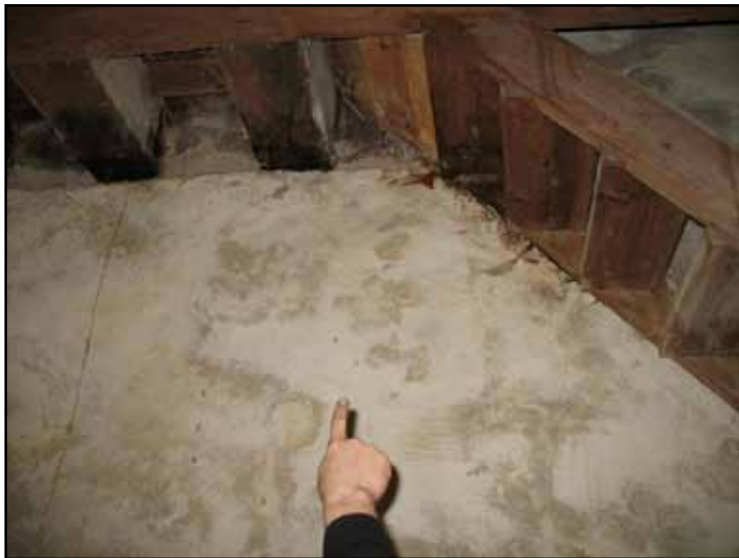
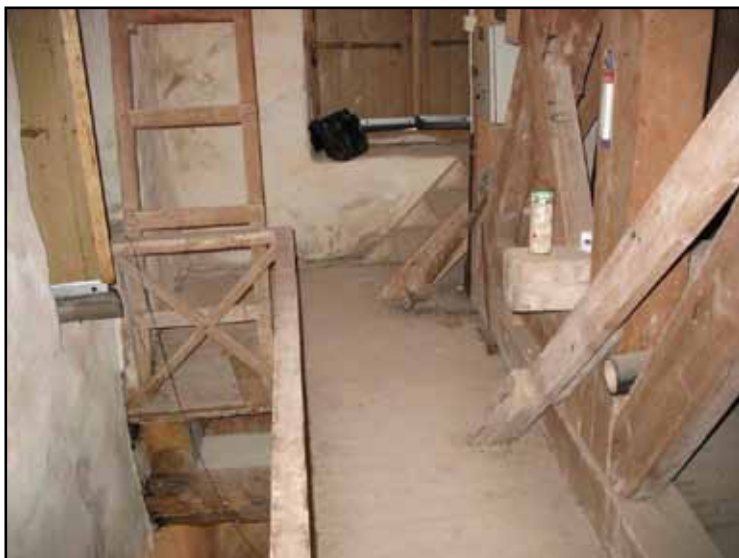
Angrepp av äkta hussvamp på bjälklaget som bär klockorna.

Bjälklaget som bär klockbocken är angripen av äkta hussvamp, ett utbrott som direkt kan relateras till att bjälklaget ovanför orgelfläkten isolerats. Genom detta har förutsättningar åstadkommit för svampen att växa. Svampen växer även under kalkcementputsen i rummet under klockorna. Angreppet på bjälklaget är av en sådan omfattning att dess bärighet riskeras.

Klockbocken säkrades med en temporär stålkonstruktion och bjälklaget under densamma avlägsnades. Putsen i klockvåningen och rummet därunder knackades ned. Alla ytor i rummen sanerades. Därefter monterades ett nytt bjälklag av stålbalkar. Hålen i murarna efter det gamla bjälklaget lämnades synliga som historiskt dokument. I samband med arbetena fick trappan mellan planen rivas. Den rekonstruerades sedan, fast med viss distans från väggen. Nya spåntade furugolv lades i båda våningarna, i klockvåningen med en distans från vägg på ca 50 mm, i våningen under med en minaritskiva om 300 mm närmast vägg. Så långt möjligt skulle möte mellan trä och sten undvikas för att minimera fuktvandring. Längs med minariten i våning 3 gjordes demonterbara golvbrädor för att möjliggöra inspektion av bjälklaget närmast vägg. Isoleringen i bjälklaget ovan bälgrummet ersattes med dubbla lager markskiva 50 mm och minarit. Befintlig takpanel sparades. I detta bjälklag fanns inga spår av svampangrepp. Kuren från brandcellsindelningen revs därvid och ersattes med en ny. På dörren monterades upplysning om förekomst av hussvamp.

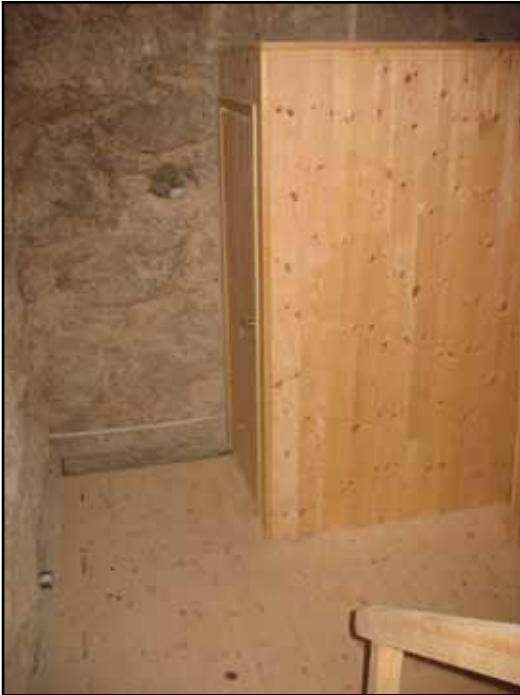
Ny kur för trappuppgång.

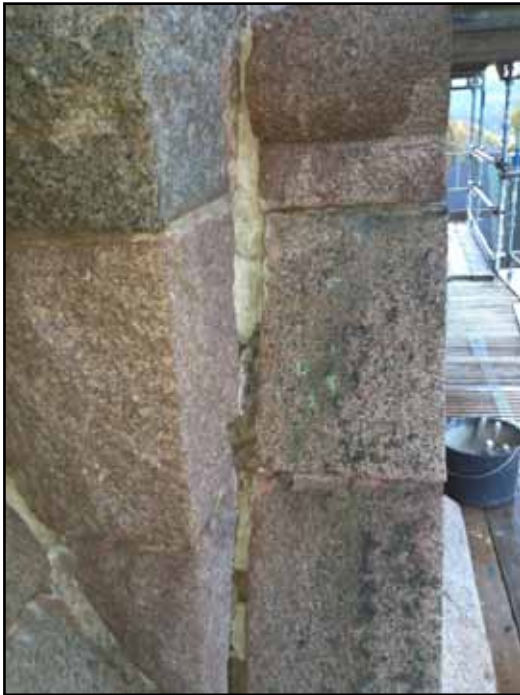
Endast strävpelarna på torn och kor gjordes i denna etapp, de ställen där fuktgenomslagen i kyrkan varit svårast. Det visade sig att krönen på tornets åtta strävpelare var i mycket dålig kondition. Dessa stenblock saknade fäste mot vägg eftersom allt bruk mellan krön och tornvägg var mer eller mindre bortspolat eller urlakat. Som utfyllnad hade tegelkross använts, vilket kan ha bidragit till skadebilden genom frostsprängningar. Översta blocket stod i princip av sin egen tyngd. Sannolikt har dessa partier varit särskilt utsatta av väder och vatten från de ovanför mynnande utkastarna. Här är troligen en av de tyngre orsakerna till hussvampsangreppet i klockvåningens bjälklag, vilket befinner sig i nivå strax under dessa krön. Stora mängder bruk gick åt till att säkerställa krönens fäste och täthet mot vägg. På grund av bredden kunde dock inga tätband appliceras där. Solbänkarna på tornet omfogades i huvudsak. Samtidigt målades luckor och jalousier med röd slamfärg.

Strävpelarnas krön hade överlag mycket dåligt fäste mot muren. Pierre Nilsson, RM-Bygg visar på hur stora delar av bruket var urlakat eller bortspolat, sannolikt en av de stora källorna till vatteninträngning i tornets murverk.

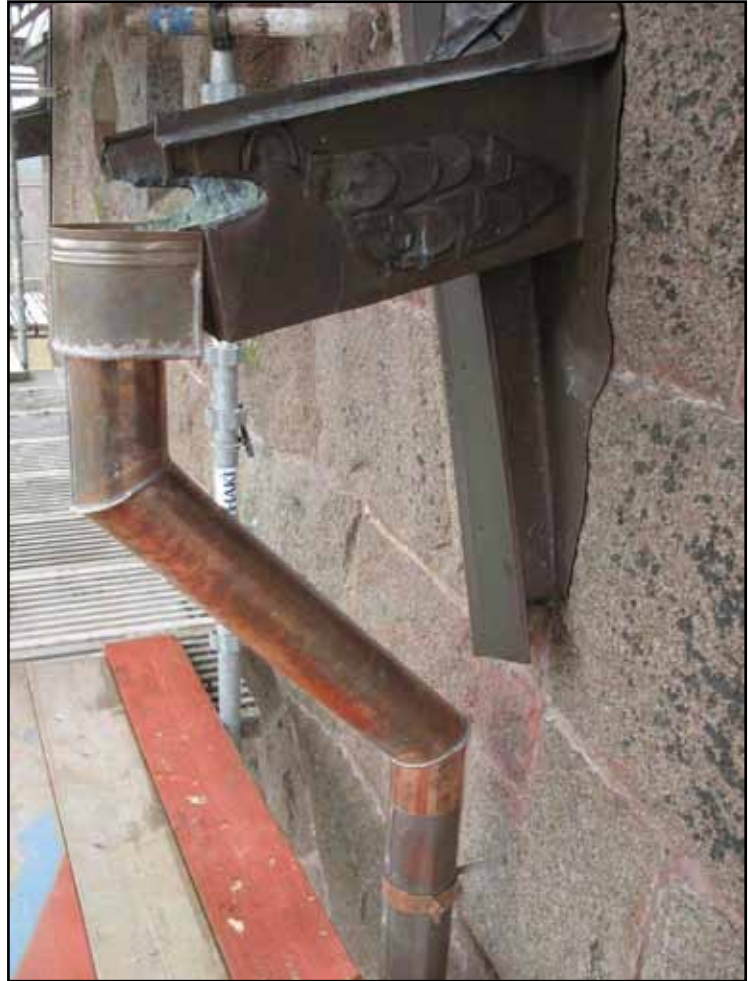
Nytt stuprör och vattkupa i koppar, anslutet till en av utkastarna.

Vid hörnfialerna/turellerna gjordes nya ståldrännor för att leda över vattnet till de utkastare som försetts med stuprörsanslutning.

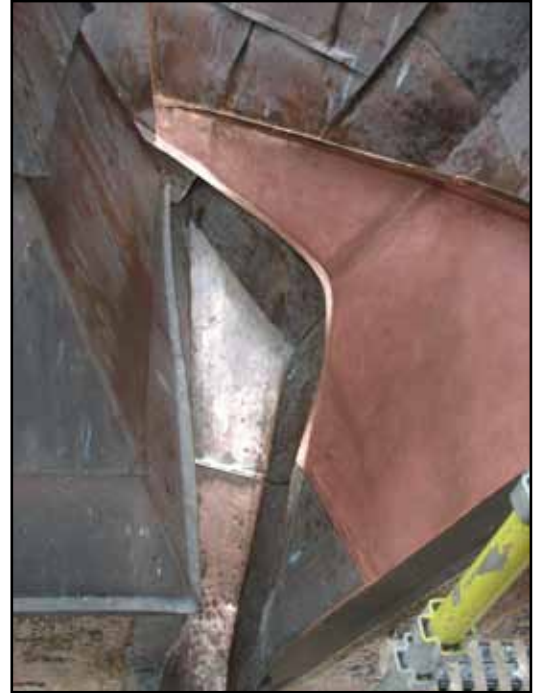
Färdig ständerännna.

Fyra av tornets utkastare försågs med stuprör som kunde ges en bra anslutning till dessa utan egentliga ingrepp. Däremot gjordes

smärre ståndrännor för att leda över vattnet från de orörda utkastarna. Dessa är diskret utförda och knappt märkbara från marken.

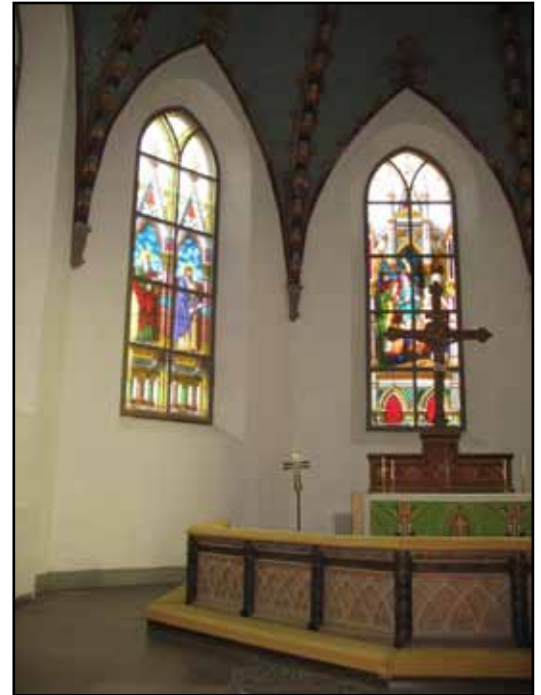
Ny avfärgning av absidväggarna.
